**„Prace konserwatorskie i restauratorskie zabytkowych organów
piszczałkowych mistrza L. Hartmana w kościele parafialnym
pw. Św. Wita, Modesta i Krescencji w Sońsku”**

Program Prac Konserwatorskich
Drzwi wejściowe główne drewniane neogotyckie początek XX w

Program Prac Konserwatorskich
KRUCYFIKS początek XVIII w.

Program Prac Konserwatorskich Dwa konfesjonały neogotyckie z początku XX w.

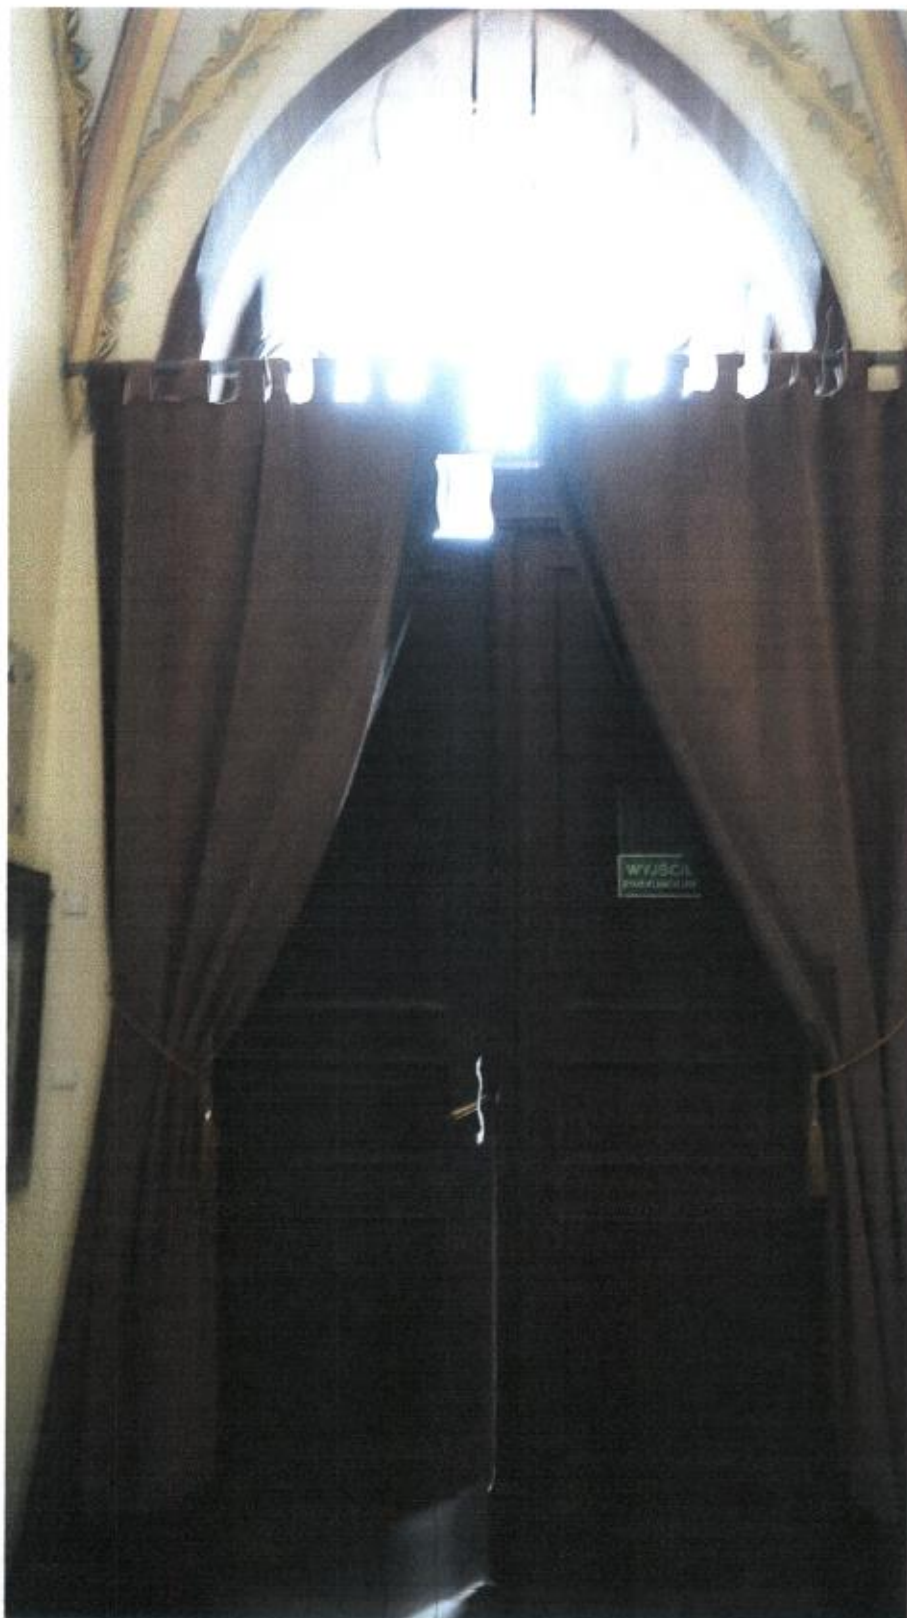
Fot.2. Kościół pw. Przemienienia Pańskiego, Sońsk, drzwi główne, od **wewnątrz**, fot. A. Bogusz – Gazda

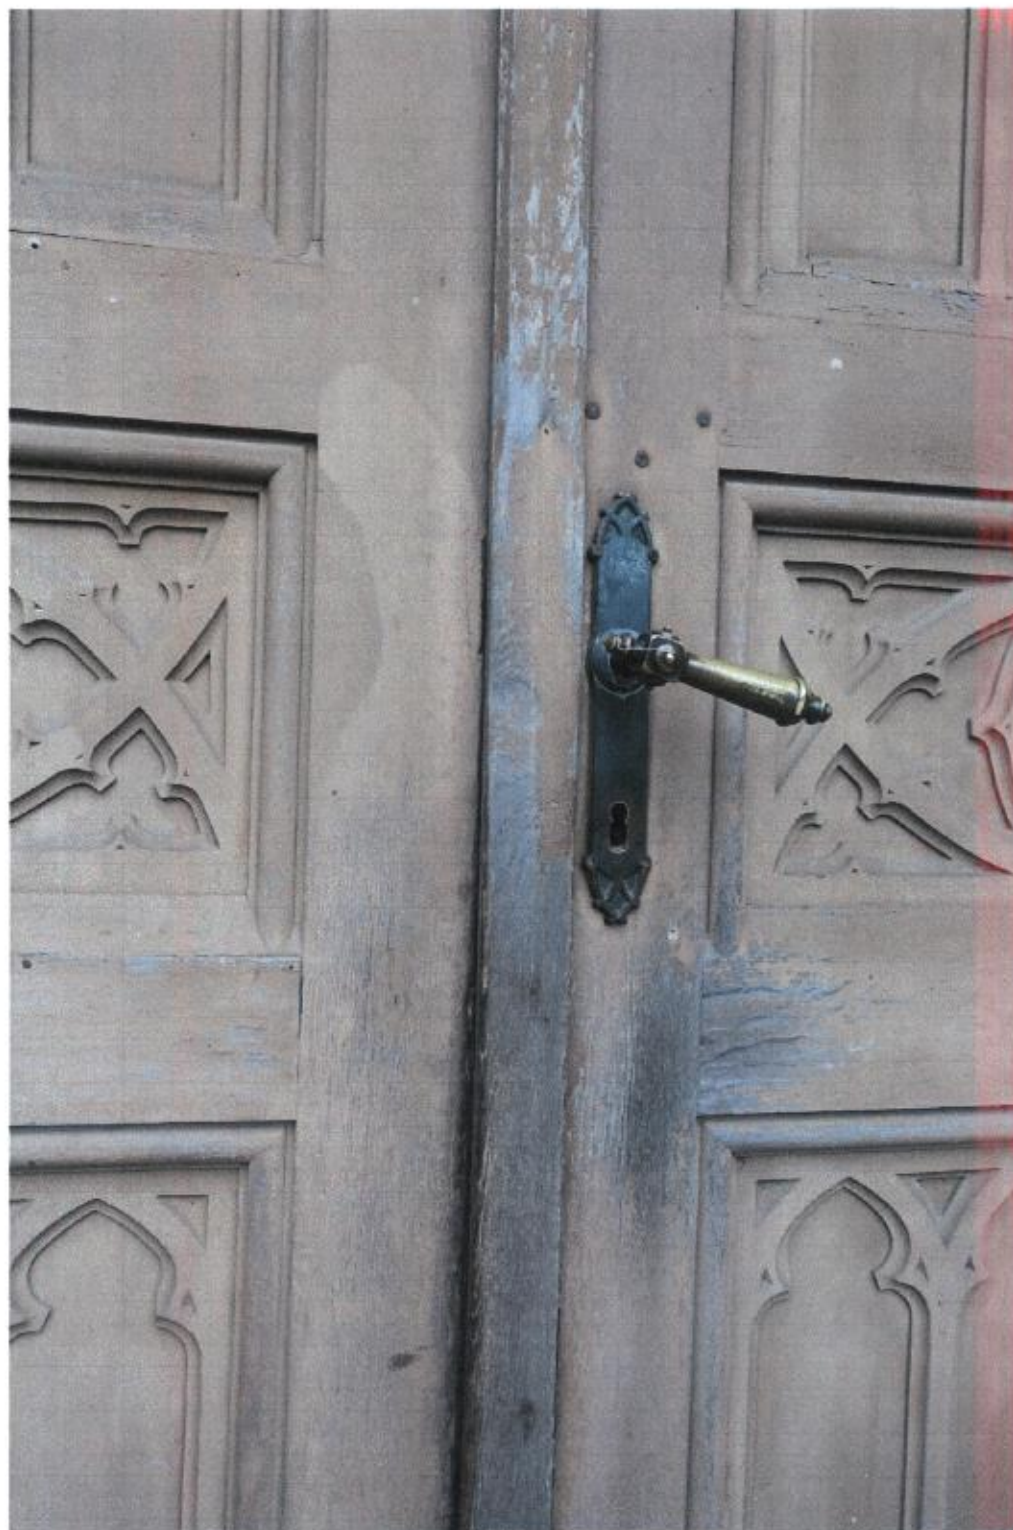
Powierzchnia drzwi posiada wiele zarysowań, dziur związanych z **umieszczeniem** na nich dekoracji i informacji– **najwięcej zniszczeń** na powierzchniach licowych. **Widoczne** jest duże zabrudzenie i zużycie powierzchni dostępnych takich jak wokół klamek, **w dolnych partiach**, widać ślady zachlapań, zarysowań i przetarć. Cała powierzchnia od strony **zewnątrza** i profile boczne pokryte zostały wtórną farbą w kolorze beżowo-szarym, która **jest zdegradowana** kolorystycznie, pokruszona, spękana, łuszczy się. Ubytki formy znajdują **się na krawędziach** skrzydeł największy na dole krawędzi bocznej, dolnej lewego skrzydła. **Naświetle** z ażurową kompozycją ornamentalną skorodowaną ze złuszczoną zniszczoną farbą. **Elementy metalowe** zaśniedziałe, zachlapano farbą. Próg osłabiony z ubytkami po bokach **z nabitym** wtórnie ochronnym kątownikiem.

Fot.3. Kościół pw. Przemienienia Pańskiego, Sońsk, drzwi główne, od zewnątrz, zniszczenia powierzchni, fot. A. Bogusz – Gazda'2024

Ubytki formy snycerki powinny zostać odtworzone z drewna sezonowanego, zabezpieczonego przed szkodnikami, wybejcowane na dopasowany do oryginału kolor. Elementy napraw stolarskich odtwarzane zgodnie z tradycyjnymi metodami na czopy i wpusty z ewentualnym klejeniem klejami tradycyjnymi np. klej skórny.

7. Uzupelnienie drobnych i średnich ubytków wzdłuż szczelin i pęknięć masą szpachlową morozo wodno odporną z dodatkiem z mączki drzewnej, wyrównanie do powierzchni oryginalnej i podbarwienie do kolorystyki oryginalnej.

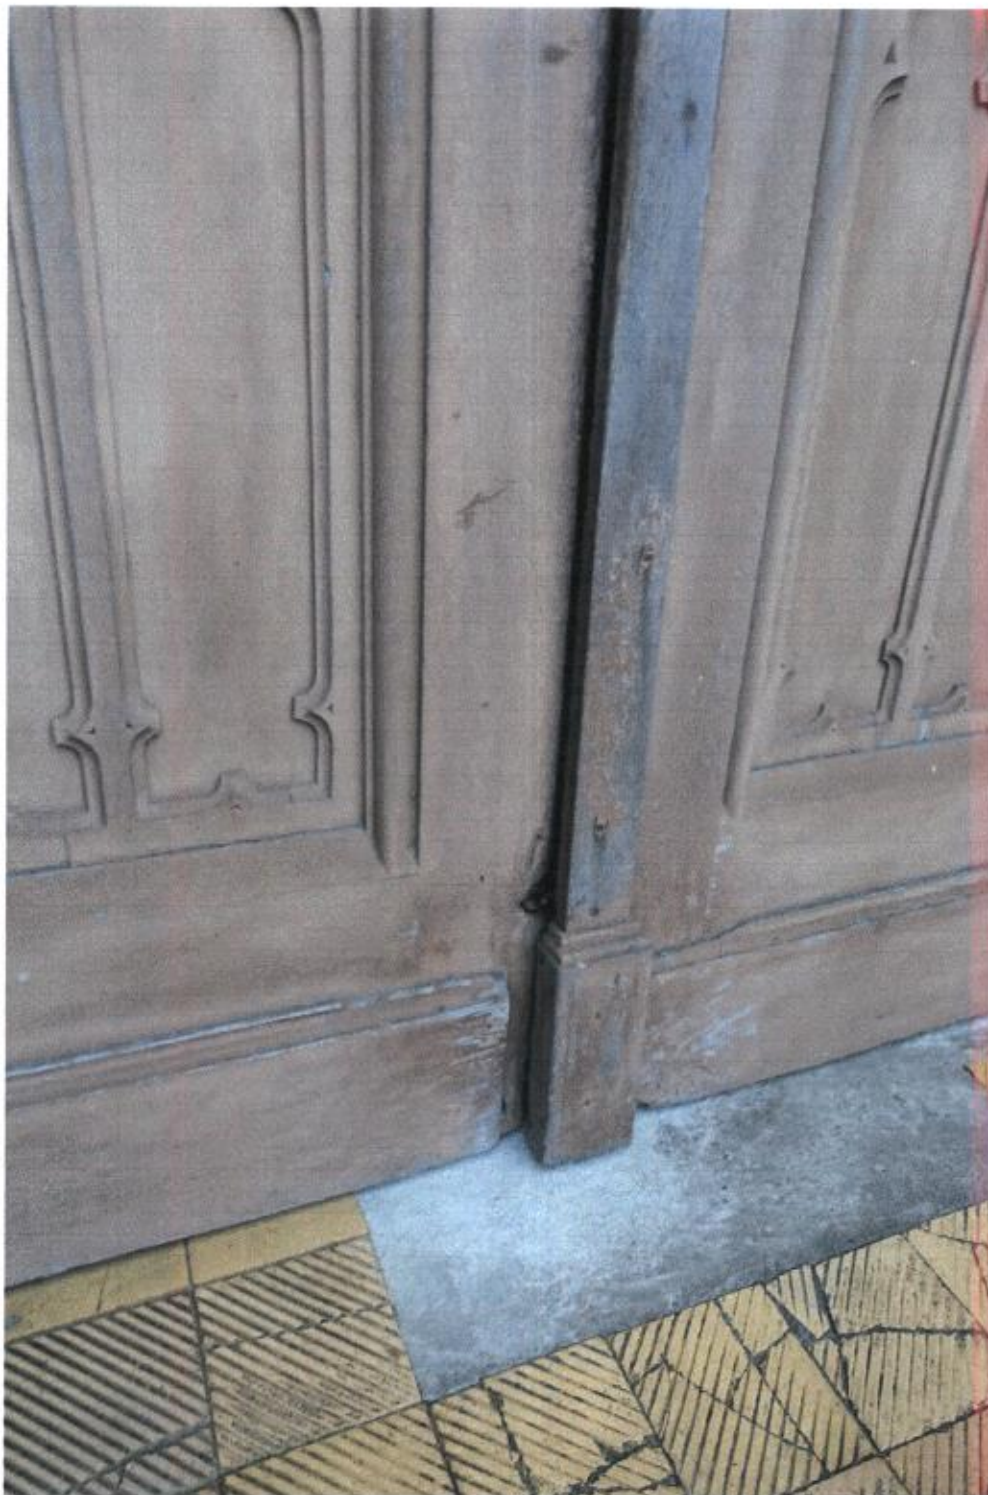
Fot.4. Kościół pw. Przemienienia Pańskiego, Sońsk, drzwi główne, od zewnątrz, zniszczenia powierzchni, fot. A. Bogusz – Gazda, Budynek kościoła pw. Przemienienia Pańskiego wpisany do rejestru zabytków pod nr. A-810

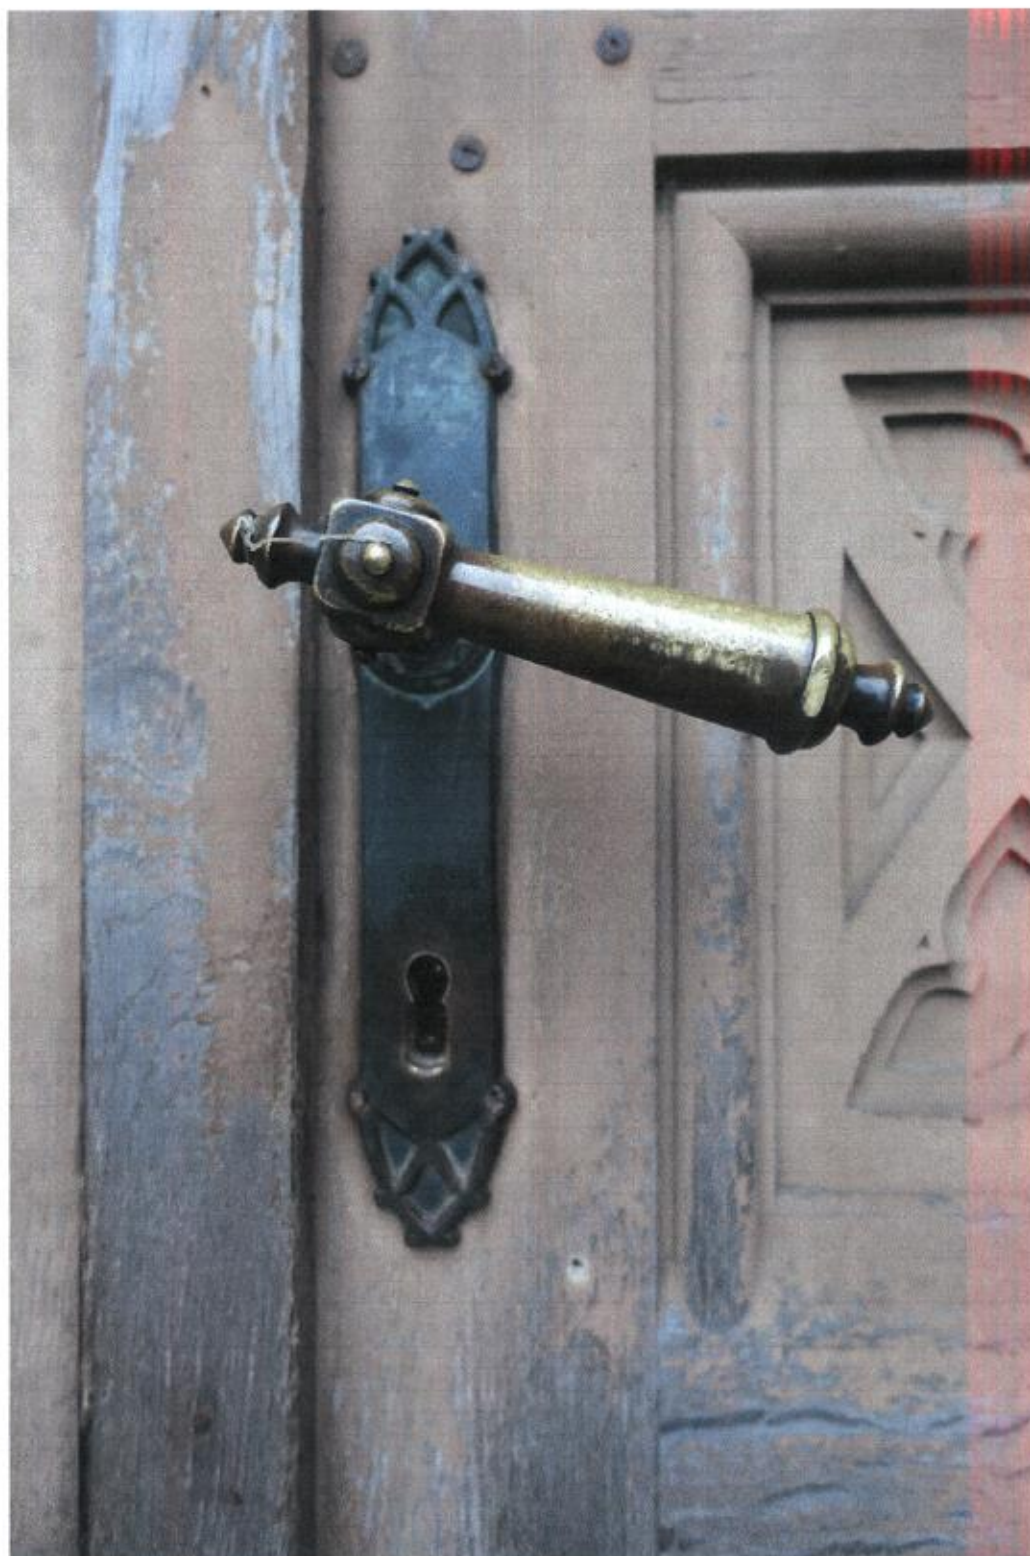
Fot.5. Kościół pw. Przemienienia Pańskiego, Sońsk, drzwi główne, od zewnątrz, zniszczenia powierzchni, fot. R. Gazda'2024

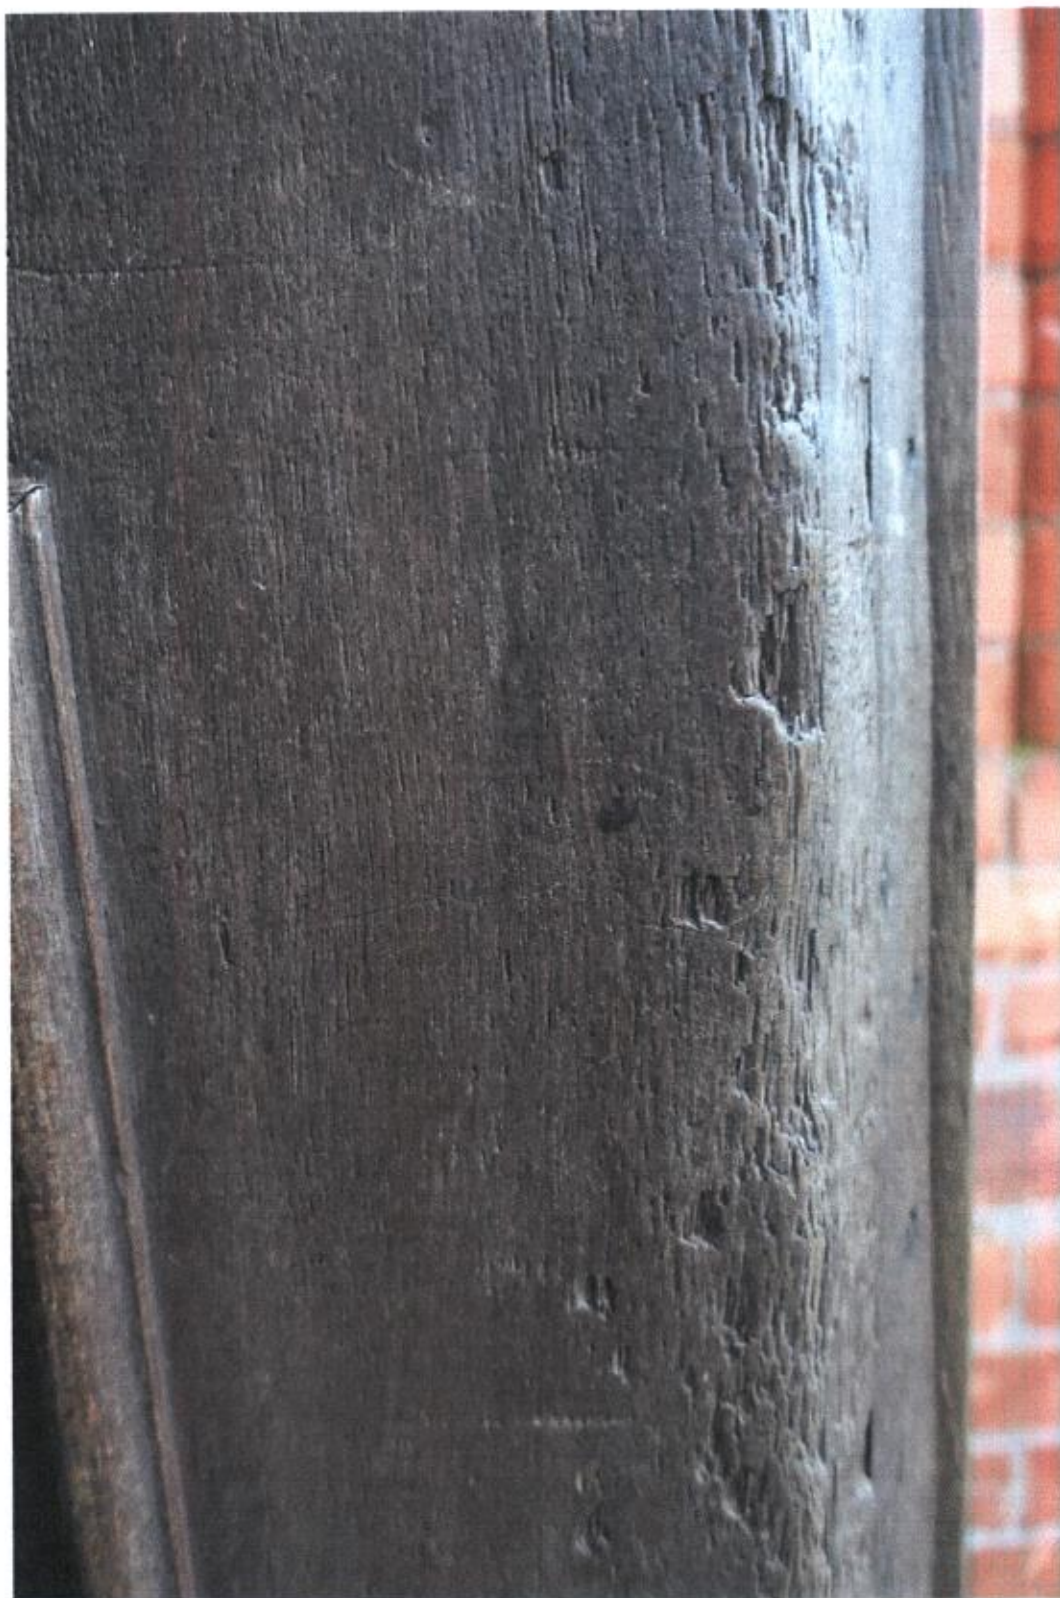
Fot.6. Kościół pw. Przemienienia Pańskiego, Sońsk, drzwi główne, od zewnątrz, zniszczenia powierzchni, fot. A. Bogusz – Gazda, 2024

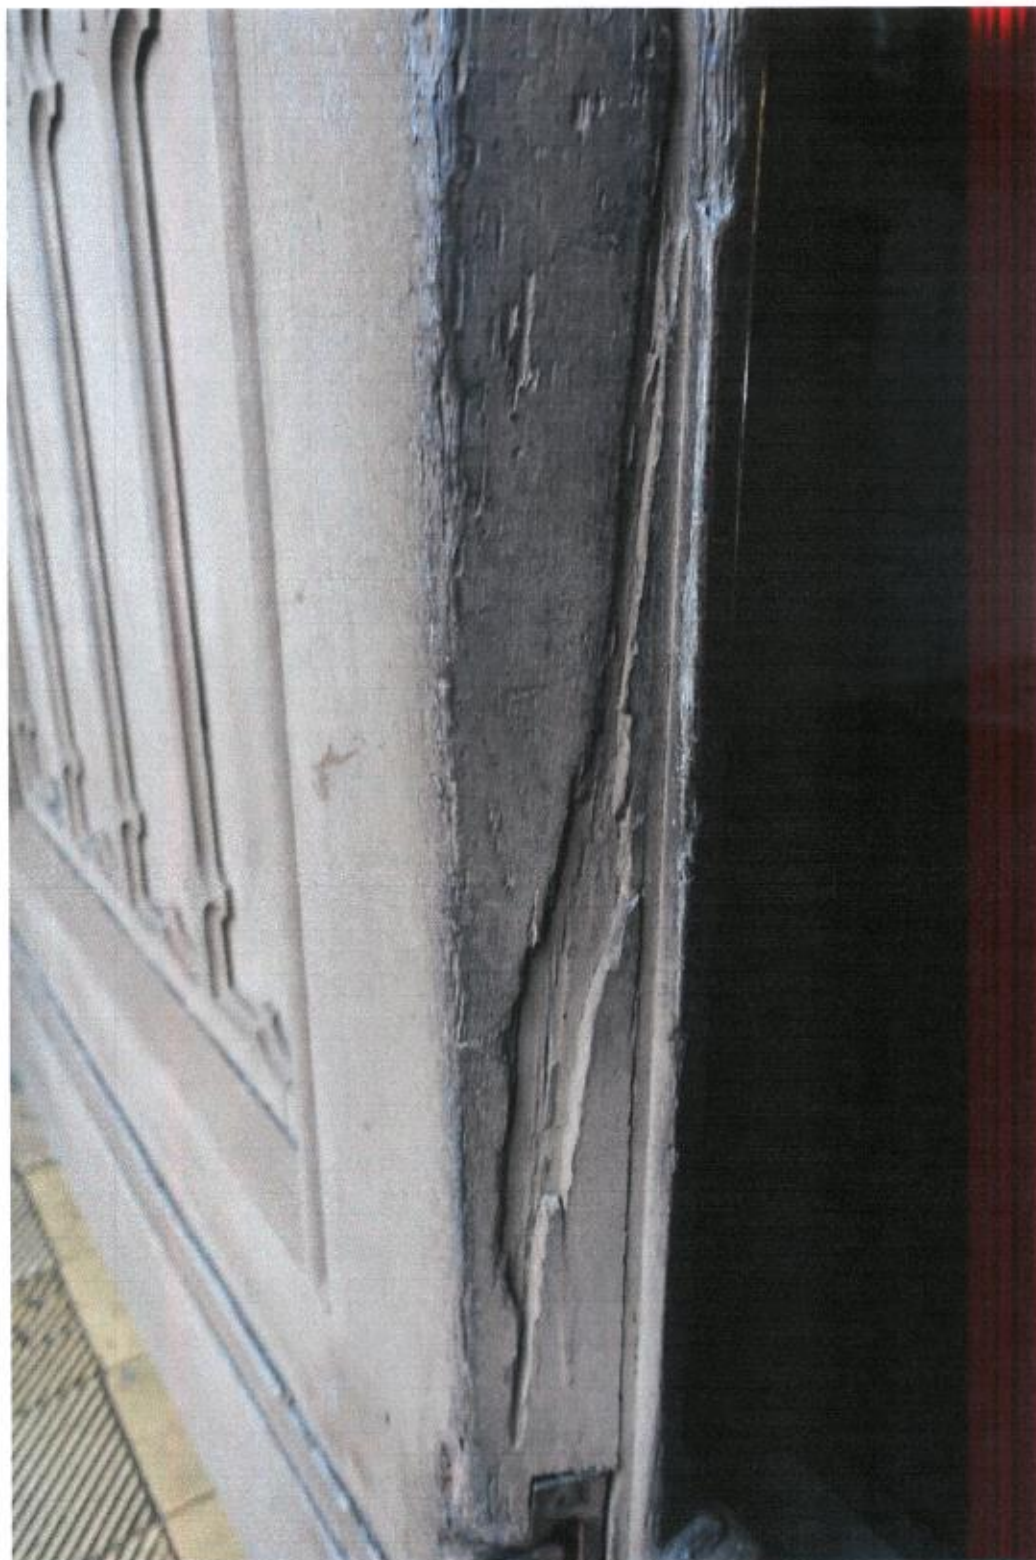
Fot.7. Kościół pw. Przemienienia Pańskiego, Sońsk, drzwi główne, od zewnątrz, zniszczenia powierzchni, fot. A. Bogusz – Gazda, 2024

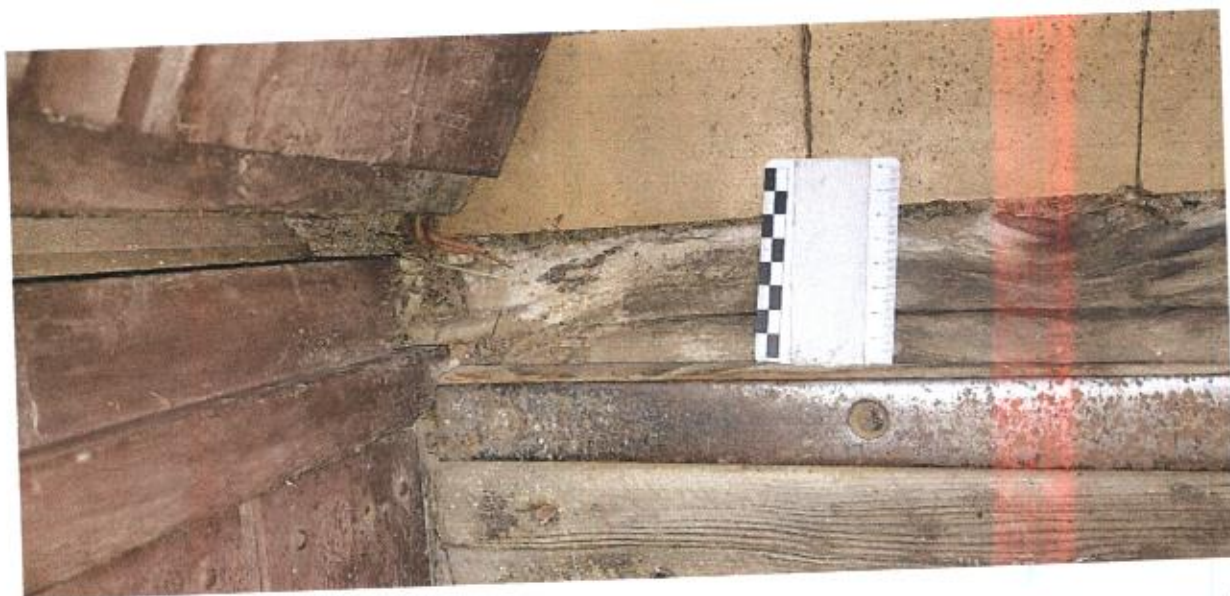
Fot.8 Kościół pw. Przemienienia Pańskiego, Sońsk, drzwi główne, osłabiony próg w części prawej od wejścia, fot. R Gazda, 2024

6. Miejscowa wymiana metodą stolarską zdegradowanych elementów skrzydeł przy krawędzi , wierzchu progu w dobranym drewnie. dobranym, sezonowanym i zabezpieczonym przed drewnojadami drewnem, dorobienie

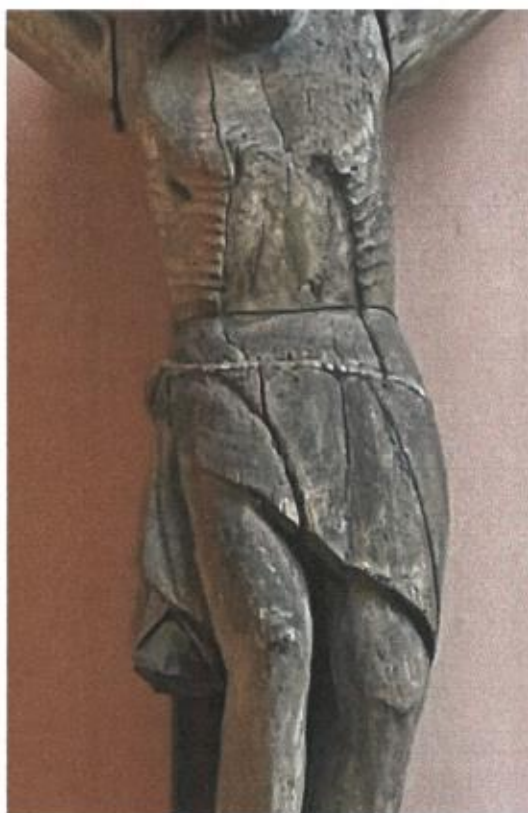
Drewno postaci Chrystusa jest rozłożone strukturalnie. Forma jest zmieniona przez destrukcję wynikającą z przechowywania w pomieszczeniach zawilgoconych i żerowanie owadów (kołatek, spuszczel). Figura Chrystusa posiada pęknięcia w partii perizonium, klatki piersiowej oraz nóg. Widoczne są ubytki drewna w koronie cierniowej. Cała powierzchnia drewna jest przetarta i posiada wiele drobnych ubytków. Widoczne są ślady polichromii (krew na nodze lewej i prawej ręce Chrystusa). Krzyż jest w dobrym stanie zachowania.

Fot. 3 Kościół Przemienienia Pańskiego w Sońsku, Krucyfiks, środkowa partia obiektu z widocznymi szczelinami, przetarciami fot. E. Bogdanowicz

Drobne ubytki powinny być uzupełnione kitem drzewnym. Po uzupełnieniu ubytków rzeźbę należy scalić kolorystycznie zgodnie z oryginałem i zabezpieczyć powierzchnię roztworem Paraloidu B-72 w toluenie.

6. Uzupełnienie ubytków formy rzeźbiarskiej metodą flekowania
7. Uzupełnienie drobnych i średnich ubytków drewna kitem drzewnym
10. Scalenie warstwy polichromii w obrębie zachowanej powierzchni farbami akwarelowymi

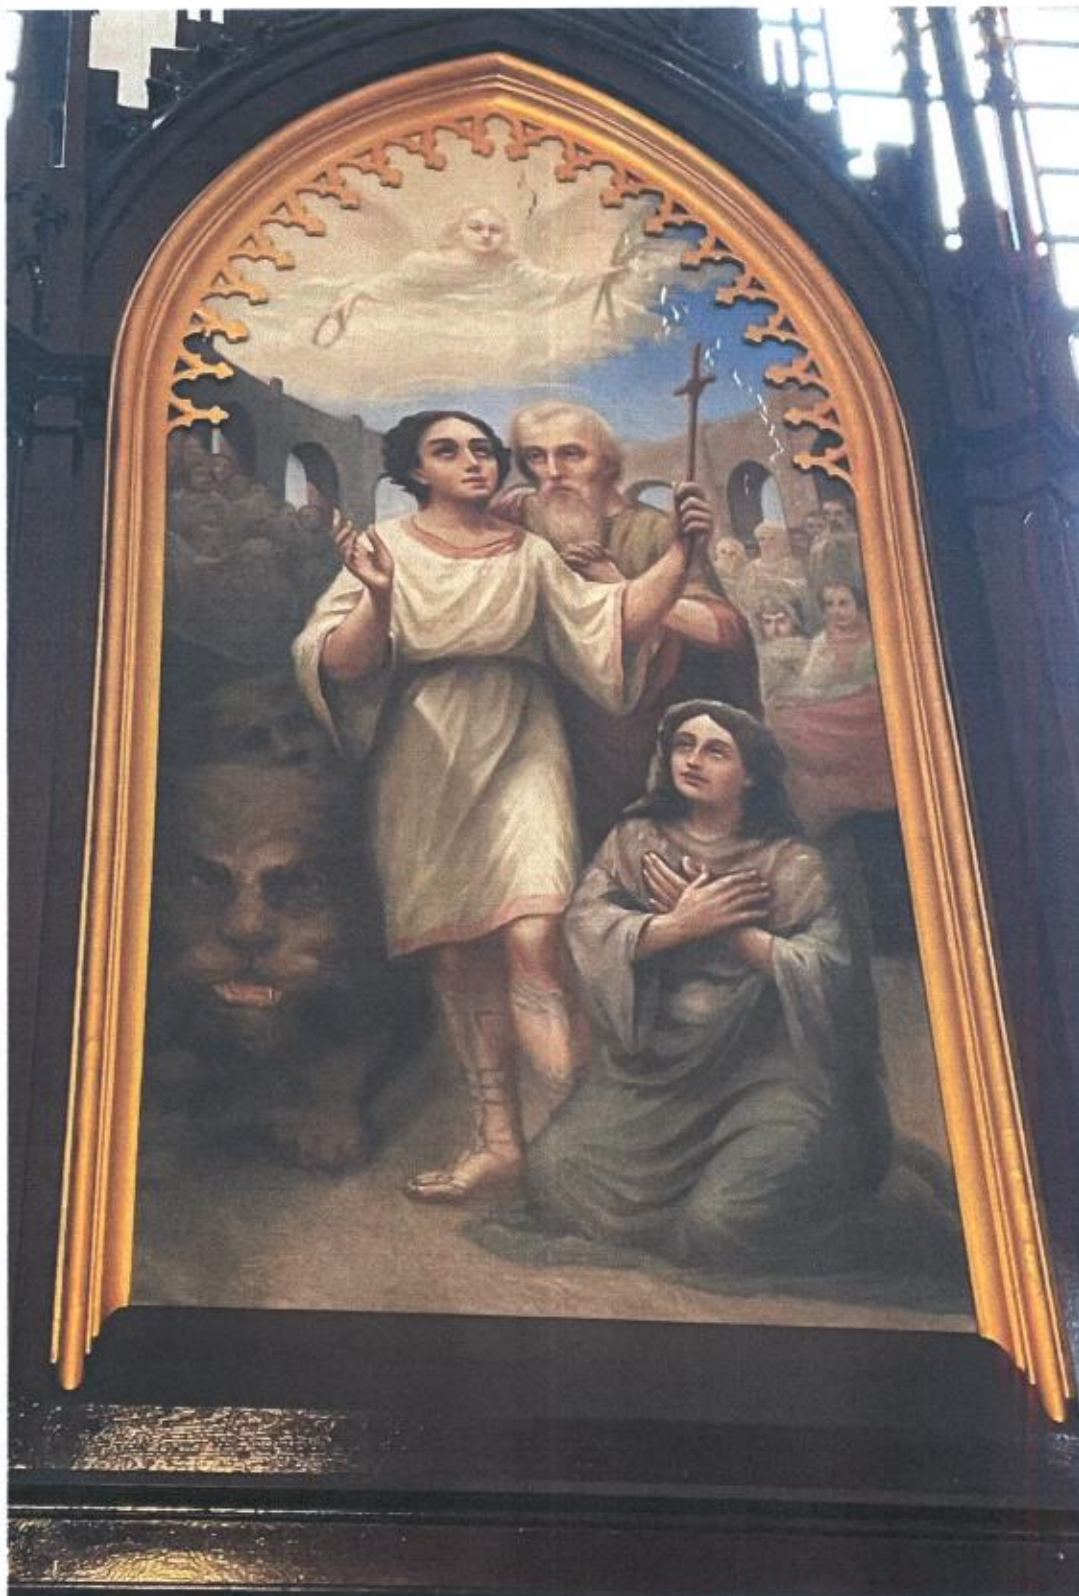
Fot. 2 Kościół Przemienienia Pańskiego w Sońsku, Obraz przedstawiający „Św. Wita, św. Modesta i św. Krescencję”, fot. E. Bogdanowicz

Obraz był konserwowany w 2014 roku. Na licu widoczne są rozległe retusze zachodzące częściowo na oryginał. Retusze wykonano farbami akrylowymi, niezgodnie z technologią i techniką malarstwa olejnego. Niektóre retusze są zmienione kolorystycznie. Na licu położony został werniks akrylowy niezgodny z technologią malarstwa olejnego. W górnej partii obrazu przy postaci anioła widoczne są pęknięcia płótna na długości około 10 cm, poniżej, przy prawej krawędzi większe rozdarcia na długości około 30 cm.

1. Dokumentacja fotograficzna.
2. Wyjęcie obrazu z ram i transport do pracowni konserwatorskiej.
3. Oczyszczenie lica z wtórnych nawarstwień (werniksu i retuszy), mieszankami rozpuszczalników dobranymi na podstawie wykonanych prób
4. Zdjęcie obrazu z krosna malarskiego.
5. Sklejenie rozdarć na klej PVA, od strony odwrocia
6. Odklejenie pasów wzmacniających kromkę malarską
7. Oczyszczenie brzegów obrazu od strony odwrocia
8. Wykonanie dublażu z płótna lnianego przy użyciu kleju Beva 371
9. Uzupelnienie ubytków warstwy zaprawy kitem akrylowym Italstucco
10. Zawerniksowanie lica obrazu werniksem retuszującym firmy Mussini
11. Retusz ubytków warstwy malarskiej farbami olejnymi firmy Mussini
12. Werniksowanie końcowe werniksem matowym firmy Mussini.

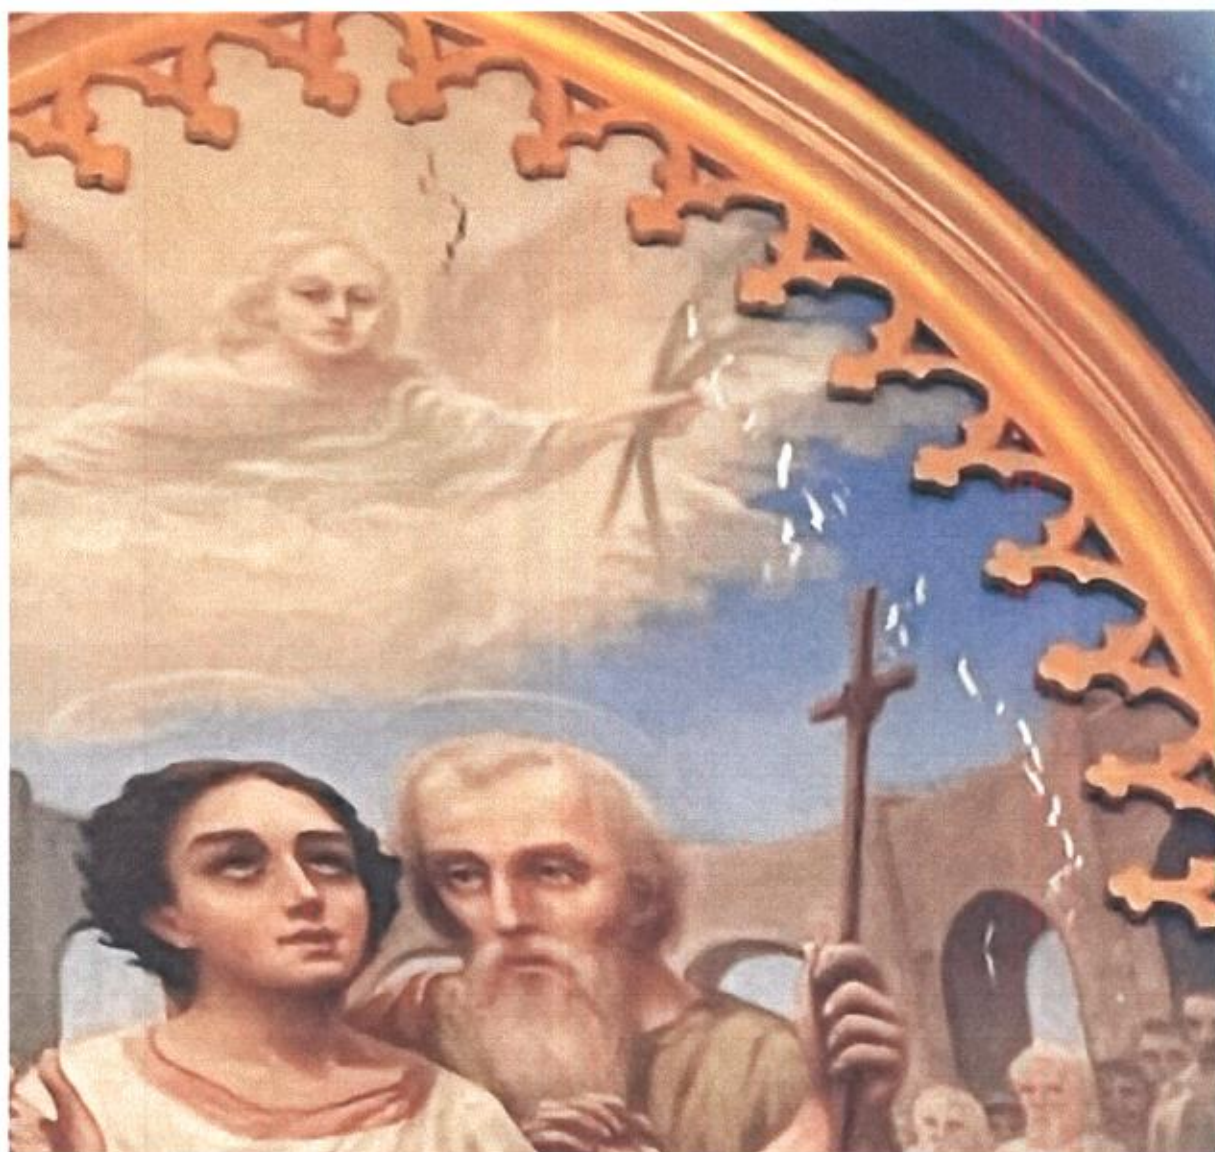
Fot. 3 Kościół Przemienienia Pańskiego w Sońsku, obraz przedstawiający „Św. Wita, św. Modesta i św. Kresencję”, fot. E. Bogdanowicz

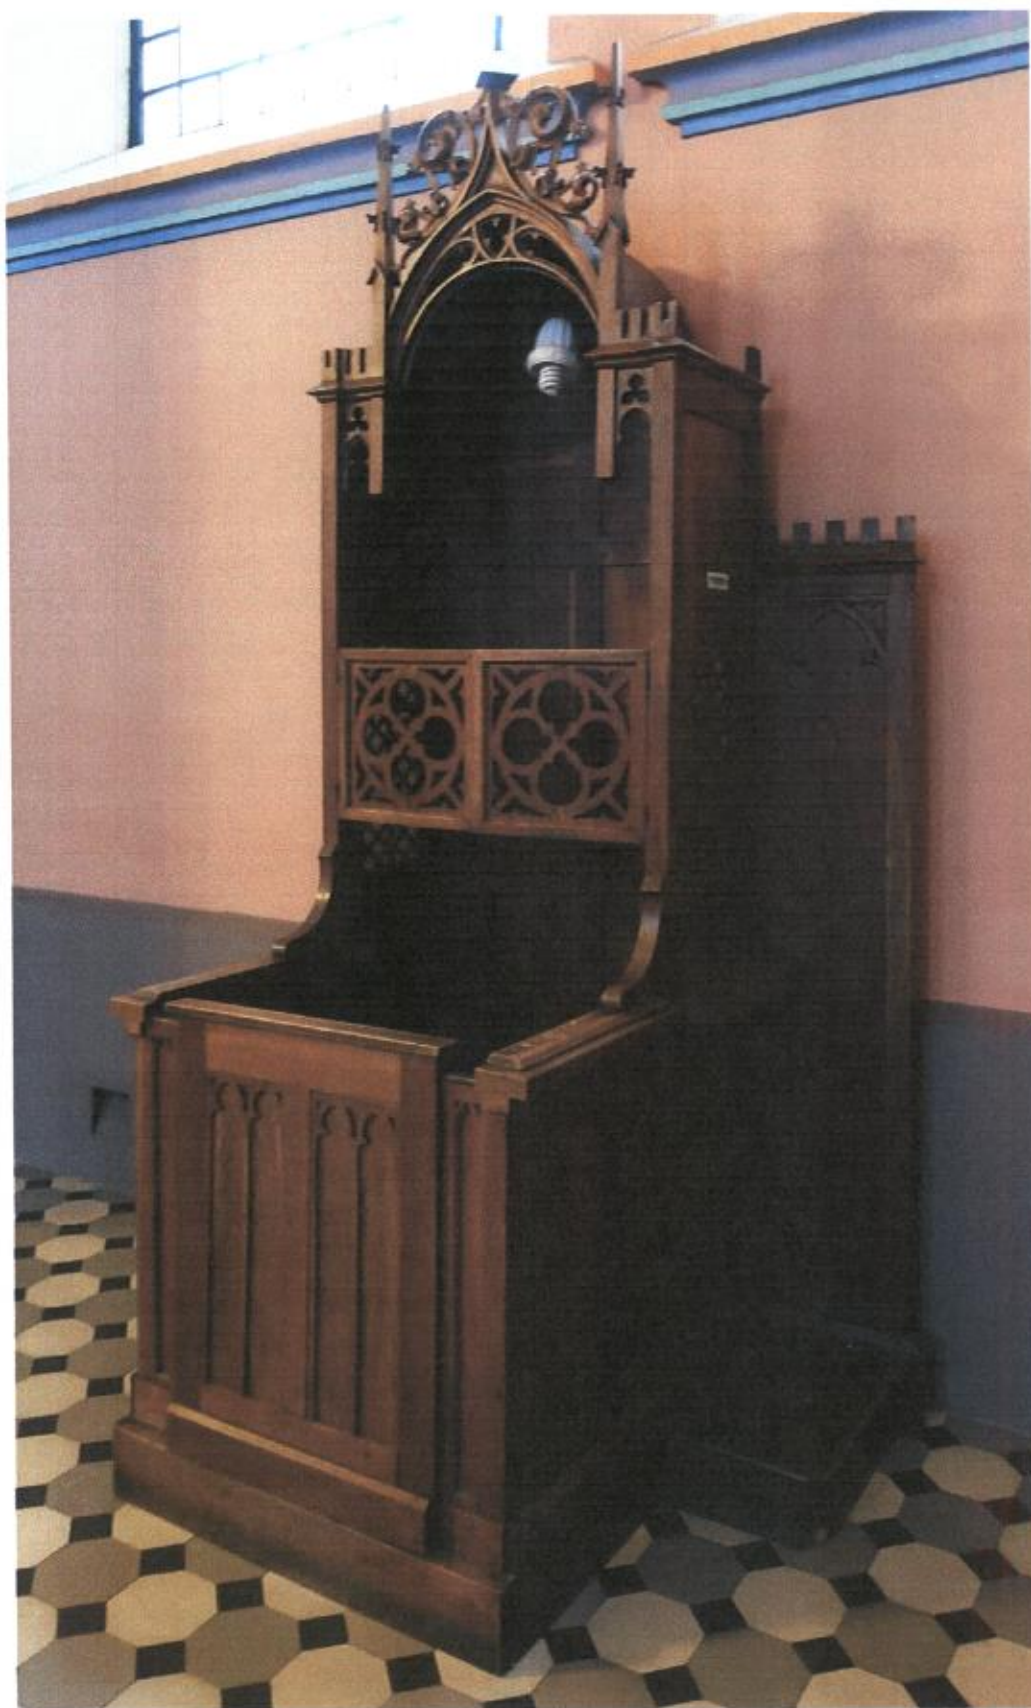
Fot. 1. Kościół pw. Przemienienia Pańskiego, Sońsk, konfesjonat, nawa, ściana prawa, fot A. Bogusz

Jednym z największych czynników destrukcji zabytkowych konfesjonałów jest żerowanie szkodników drewna, widoczne są ślady otworów wylotowych larw kołatka i świeży proszek drzewny świadczący o aktywności ich działania. W największym stopniu porażone zostały partie drewna nie zabezpieczone warstwą żywiczną, czyli elementy budujące podłogę deski kłęczników. w kilku miejscach drewno uległo odłupaniu na krawędziach, w podłodze widoczne są pęknięcia i rozspojenia. Widocznych jest wiele ubytków formy ozdobnej snycerki:

- ubytki pełzanek i kwiatonu w zwieńczeniu
- brak dwóch kwiatonów na pinaklach
- pęknięcia na łączeniach elementów na ściankach bocznych
- ubytki w formie podestu spowodowane destrukcją struktury drewna zaatakowanego przez drewnojady
- pęknięcia formy słupków, kłęcznika

Ubytki formy snycerki powinny zostać odtworzone z drewna sezonowanego, zabezpieczonego przed szkodnikami, wybejcowane na dopasowany do oryginału kolor. Elementy napraw

stolarskich odtwarzane zgodnie z tradycyjnymi metodami na czopy i wpusty z ewentualnym klejeniem klejami tradycyjnymi np. klej skórny. Zniszczone deski podłogi wymienić na nowe dopasowane kolorystycznie i materiałowo, ubytki w kłęcznikach wyflekować przywracając formę.

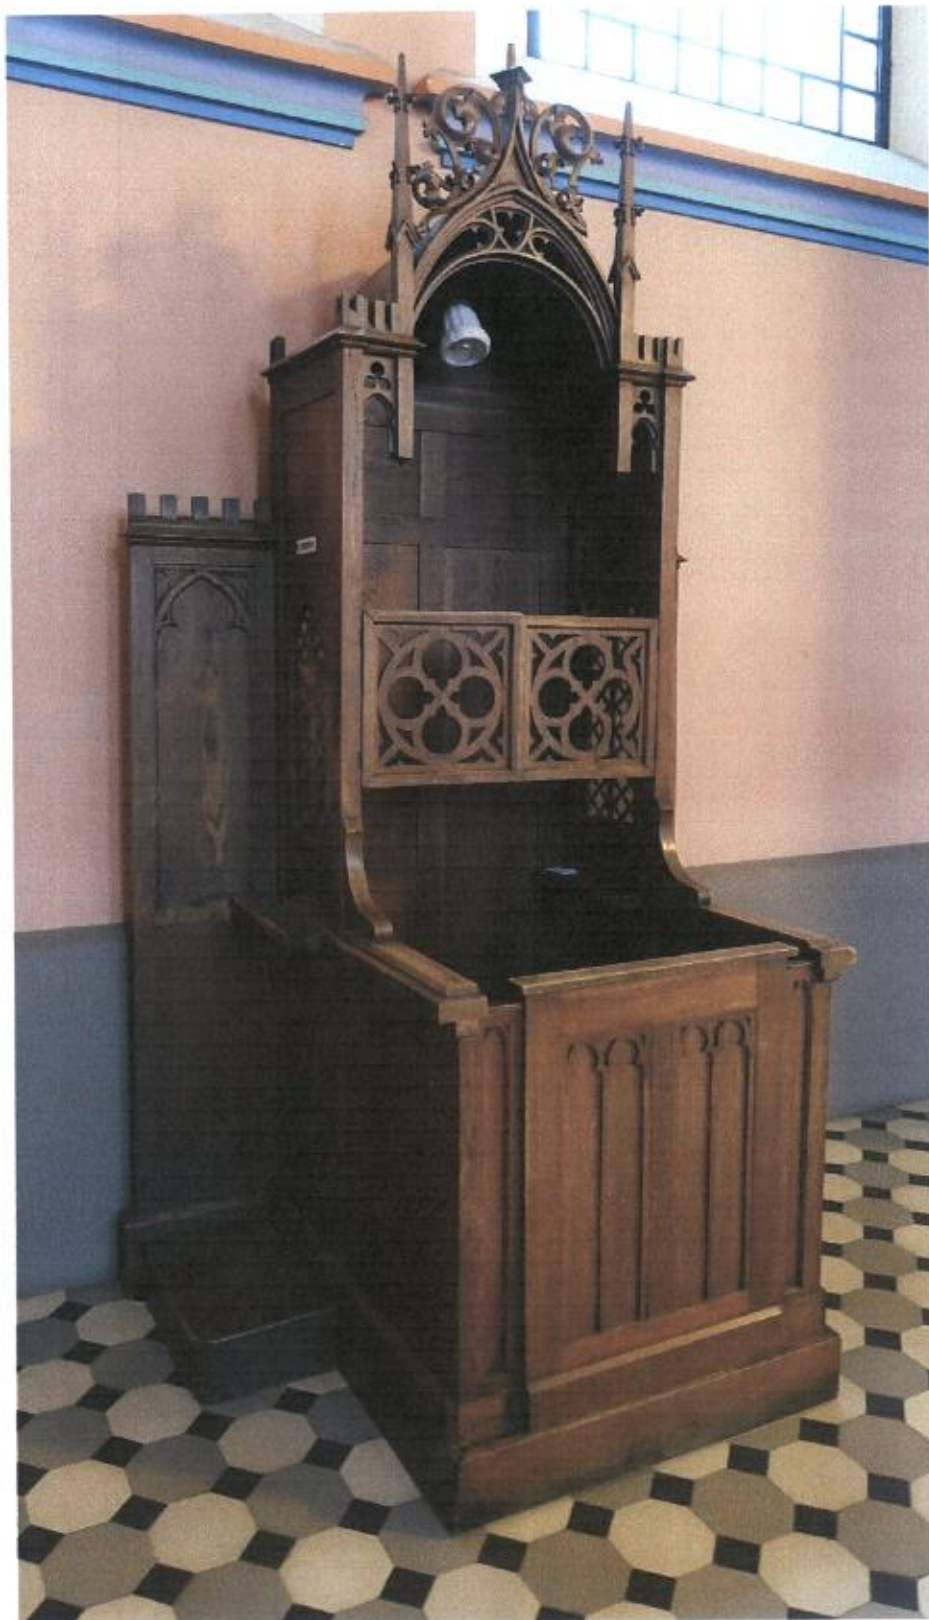
Fot. 2. Kościół pw. Przemienienia Pańskiego, Sońsk, konfesjonał, nawa, ściana lewa, fot A. Bogusz

- brak kwiatonu w zwieńczeniu
- brak ornamentu z liściem akantu w zwieńczeniu
- ubytek listwy po lewej stronie
- ubytek elementów formy ornamentu wypełniającego skrzydła zasłony ażurowej

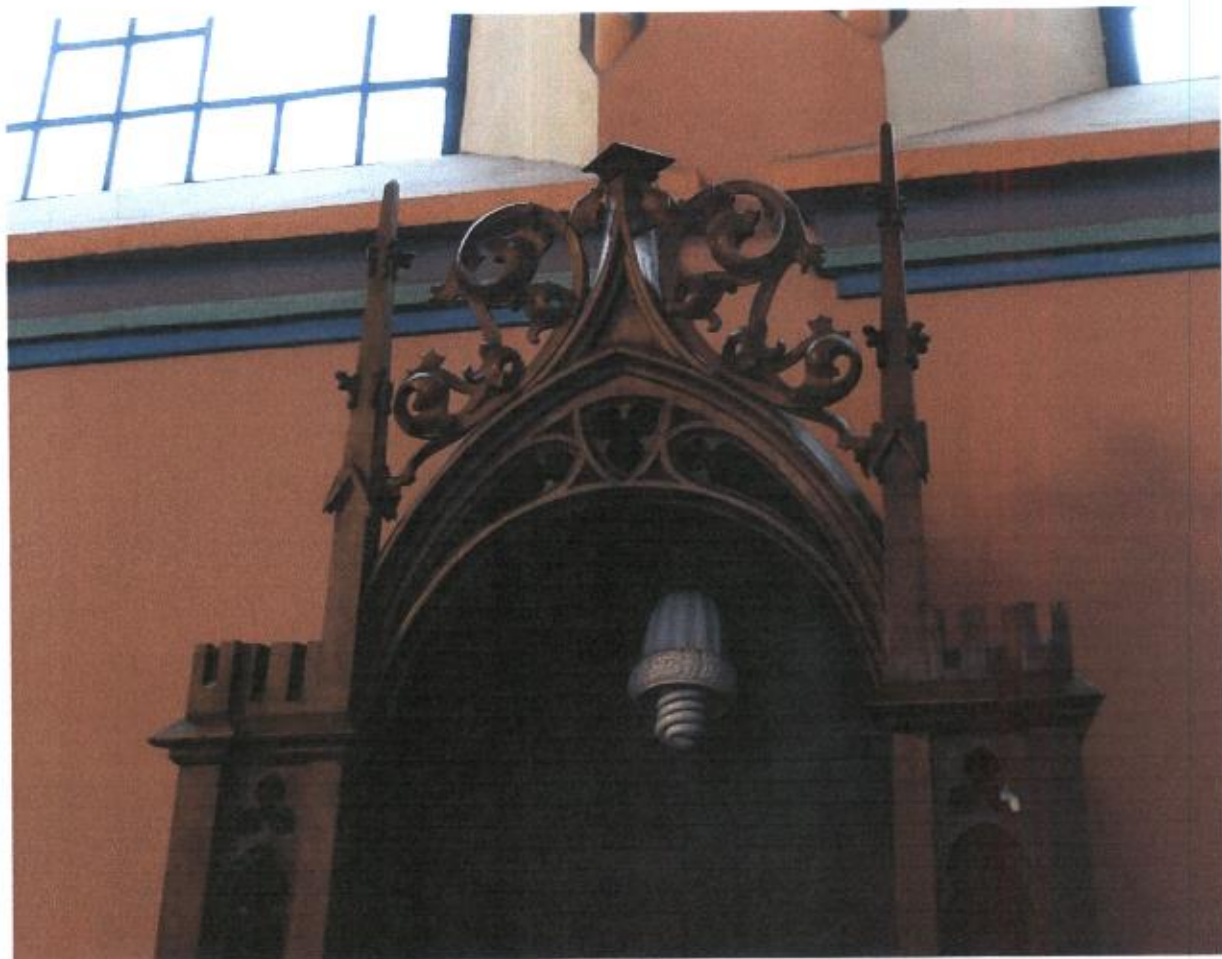
Fot. 3. Kościół pw. Przemienienia Pańskiego, Sońsk, konfesjonał, nawa, ściana prawa, ubytki formy snycerskiej, pelzanek, kwiatonów, fot. A. Bogusz - Gazda

5. Uzupelnienie ubytków formy rzeźbiarskiej metodą flekowania, wypełnianie i klejenie szczelin dobranym, sezonowanym i zabezpieczonym przed drewnojadami drewnem, dorobienie brakujących elementów snycerskich, montowanie na czopy z zastosowaniem kleju naturalnego np. skórniego.

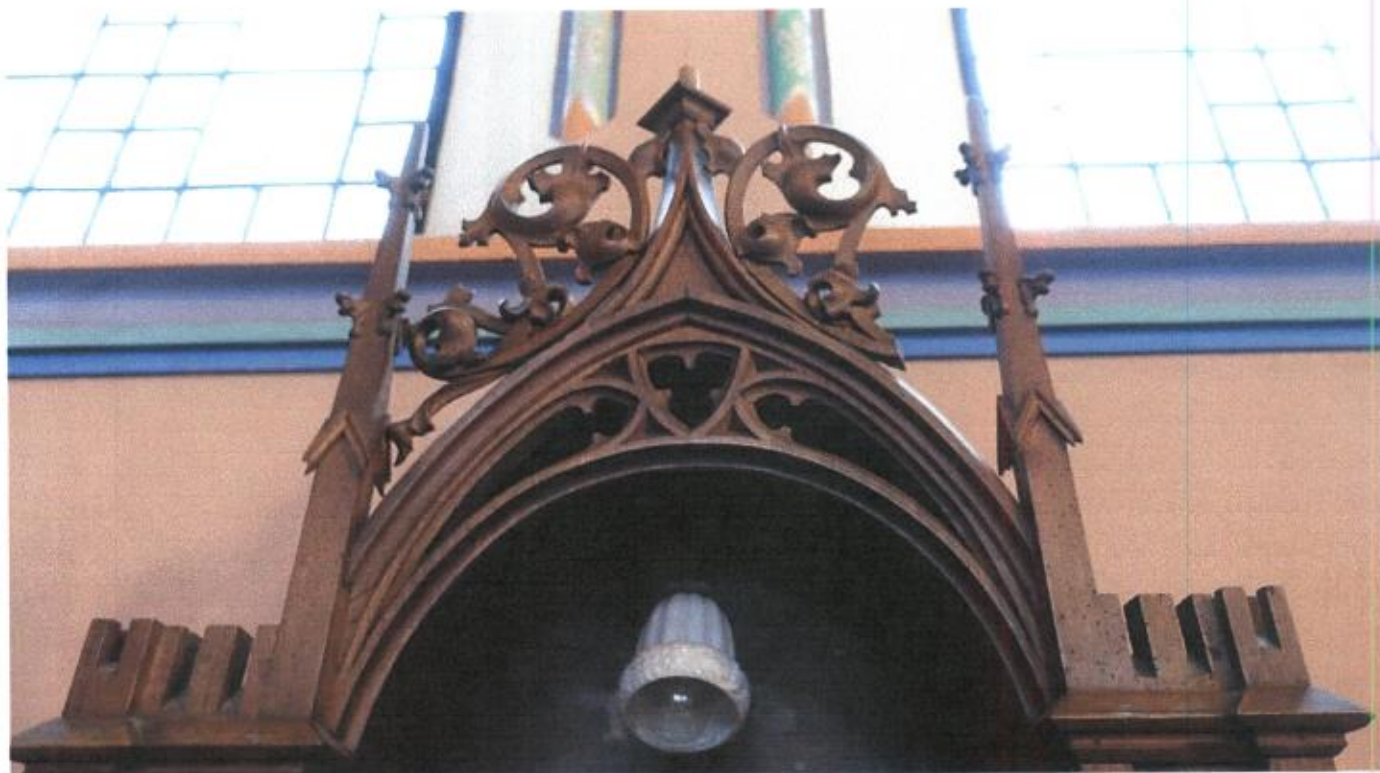
Fot. 4. Kościół pw. Przemienienia Pańskiego, Sońsk, konfesjonał, nawa, ściana lewa, ubytki formy snycerskiej, pełzanek, kwiatonów, ornamentu z liściem akantu, fot. A. Bogusz - Gazda

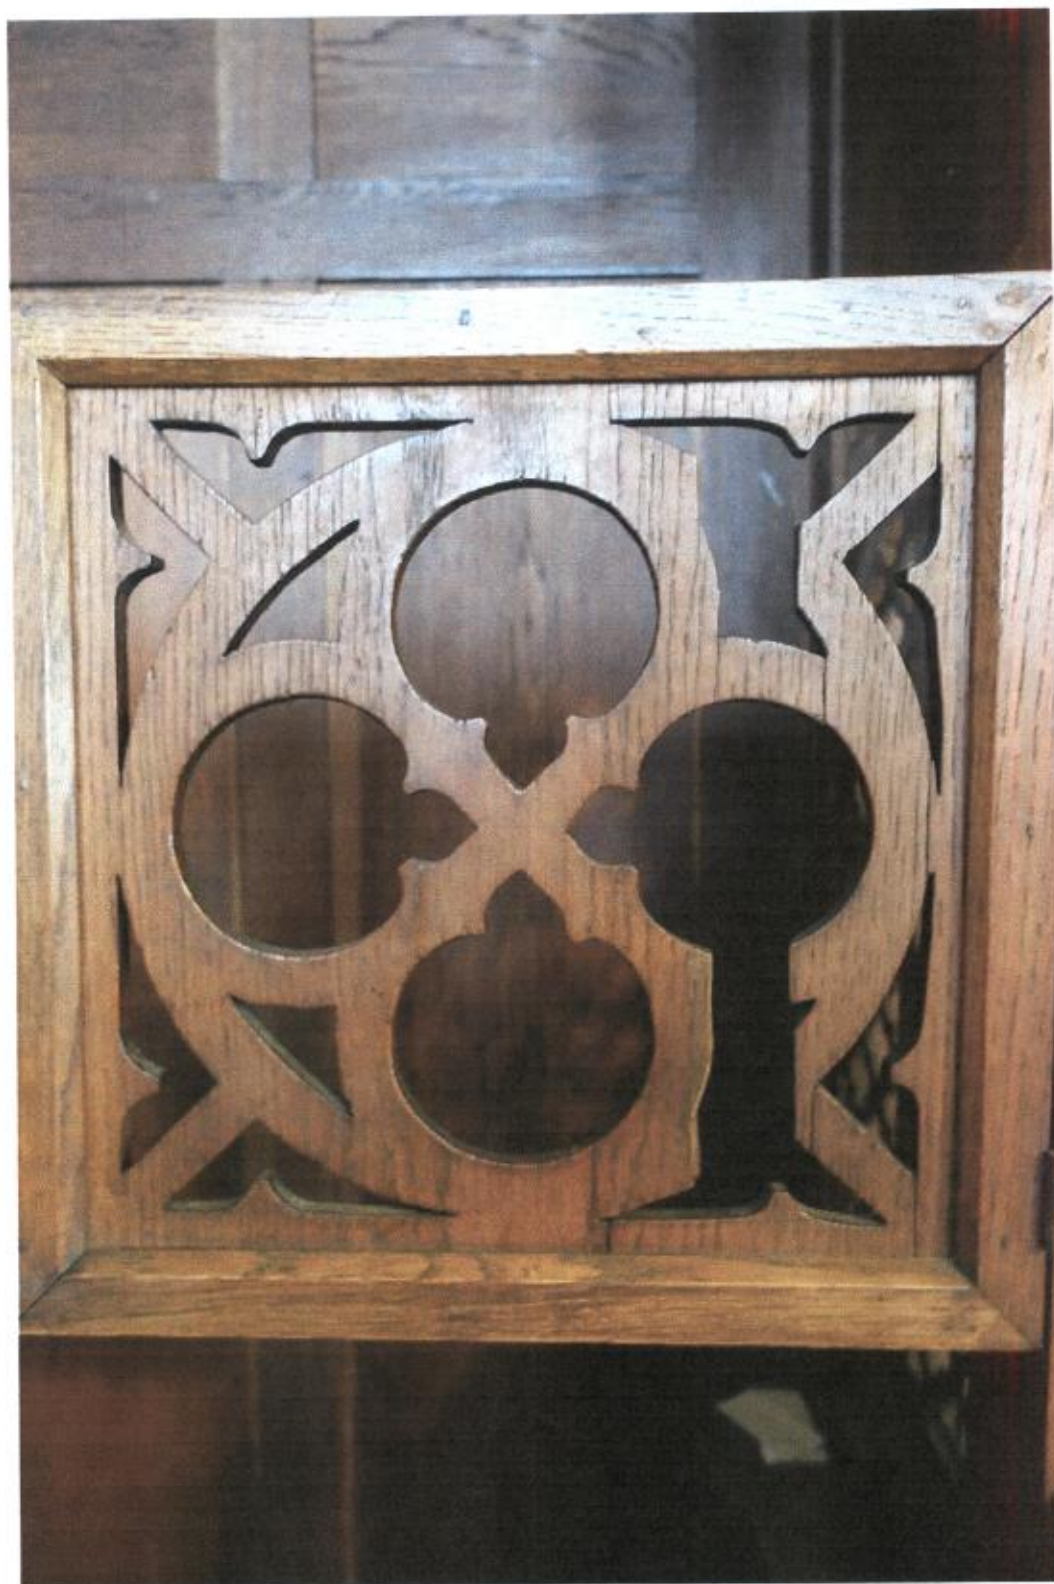
Fot. 5. Kościół pw. Przemienienia Pańskiego, Sońsk, konfesjonał, nawa, ściana lewa, ubytki formy snycerskiej ażurowej zasłony, fot. A. Bogusz - Gazda
