**„Prace konserwatorskie i restauratorskie zabytkowych organów
piszczałkowych mistrza L. Hartmana w kościele parafialnym
pw. Św. Wita, Modesta i Krescencji w Sońsku”**

Program Prac Konserwatorskich
Drzwi wejściowe główne drewniane neogotyckie początek XX w

Program Prac Konserwatorskich
KRUCYFIKS początek XVIII w.

Program Prac Konserwatorskich Dwa konfesjonały neogotyckie z początku XX w.

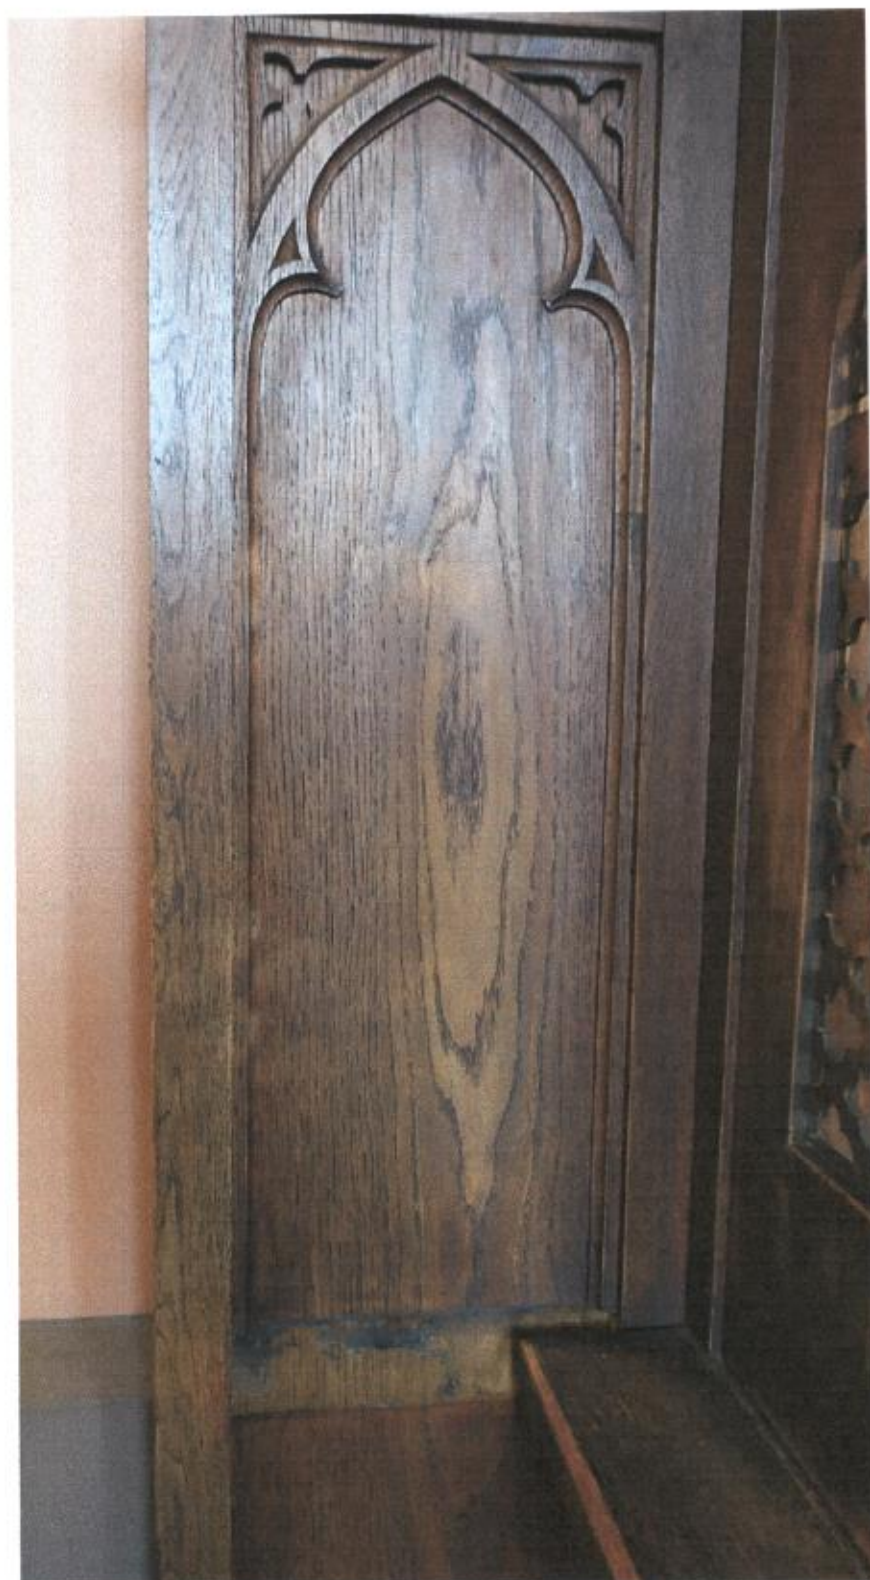
Fot. 6. Kościół pw. Przemienienia Pańskiego, Sońsk, konfesjonał, nawa, ściana lewa, ubytek listwy, fot. A. Bogusz - Gazda

5. Uzupelnienie ubytków formy rzeźbiarskiej metodą flekowania, wypełnianie i klejenie szczelin dobranym, sezonowanym i zabezpieczonym przed drewnojadami drewnem, dorobienie brakujących elementów snycerskich, montowanie na czopy z zastosowaniem kleju naturalnego np. skórniego.

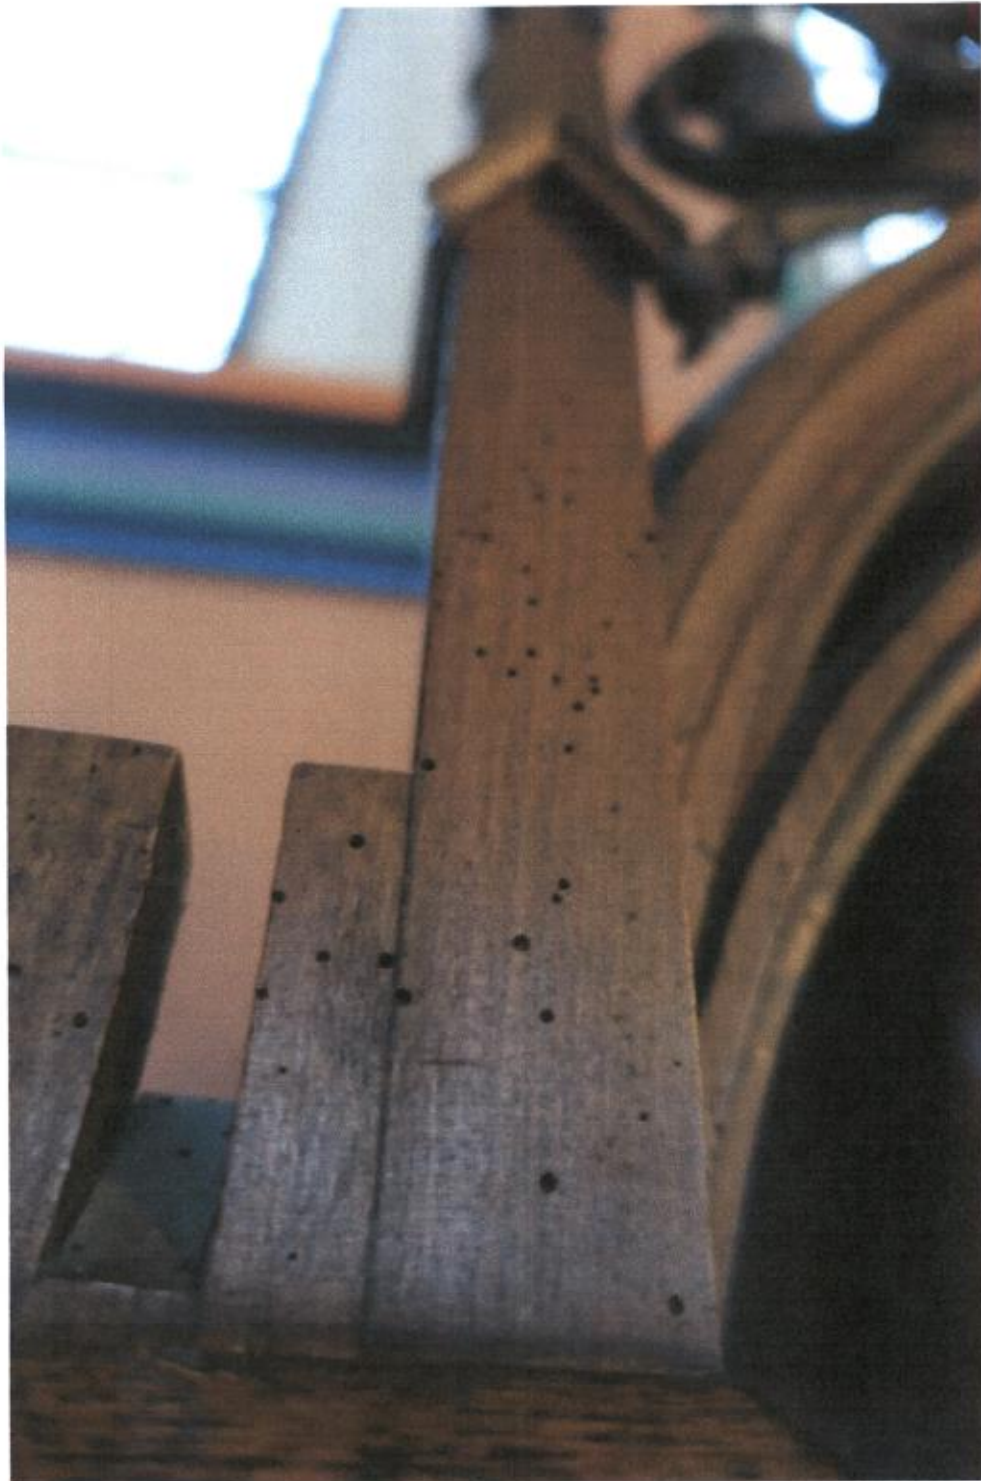
Jednym z największych czynników destrukcji zabytkowych konfesjonałów jest żerowanie szkodników drewna, widoczne są ślady otworów wylotowych larw kołatka i świeży proszek drzewny świadczący o aktywności ich działania. W największym stopniu porażone zostały partie drewna nie zabezpieczone warstwą żywiczną, czyli elementy budujące podłogę deski kłęczników. w kilku miejscach drewno uległo odłupaniu na krawędziach, w podłodze widoczne są pęknięcia i rozspojenia. Widocznych jest wiele ubytków formy ozdobnej snycerki:

Fot. 7. Kościół pw. Przemienienia Pańskiego, Sońsk, konfesjonał, nawa, ściana lewa widoczne ślady żerowania drewnojadów, fot. A. Bogusz - Gazda

7. Naprawy stolarskie, wymiana zdegradowanych elementów konstrukcyjnych i ew. podłogi dobranym, sezonowanym i zabezpieczonym przed drewnojadami drewnem

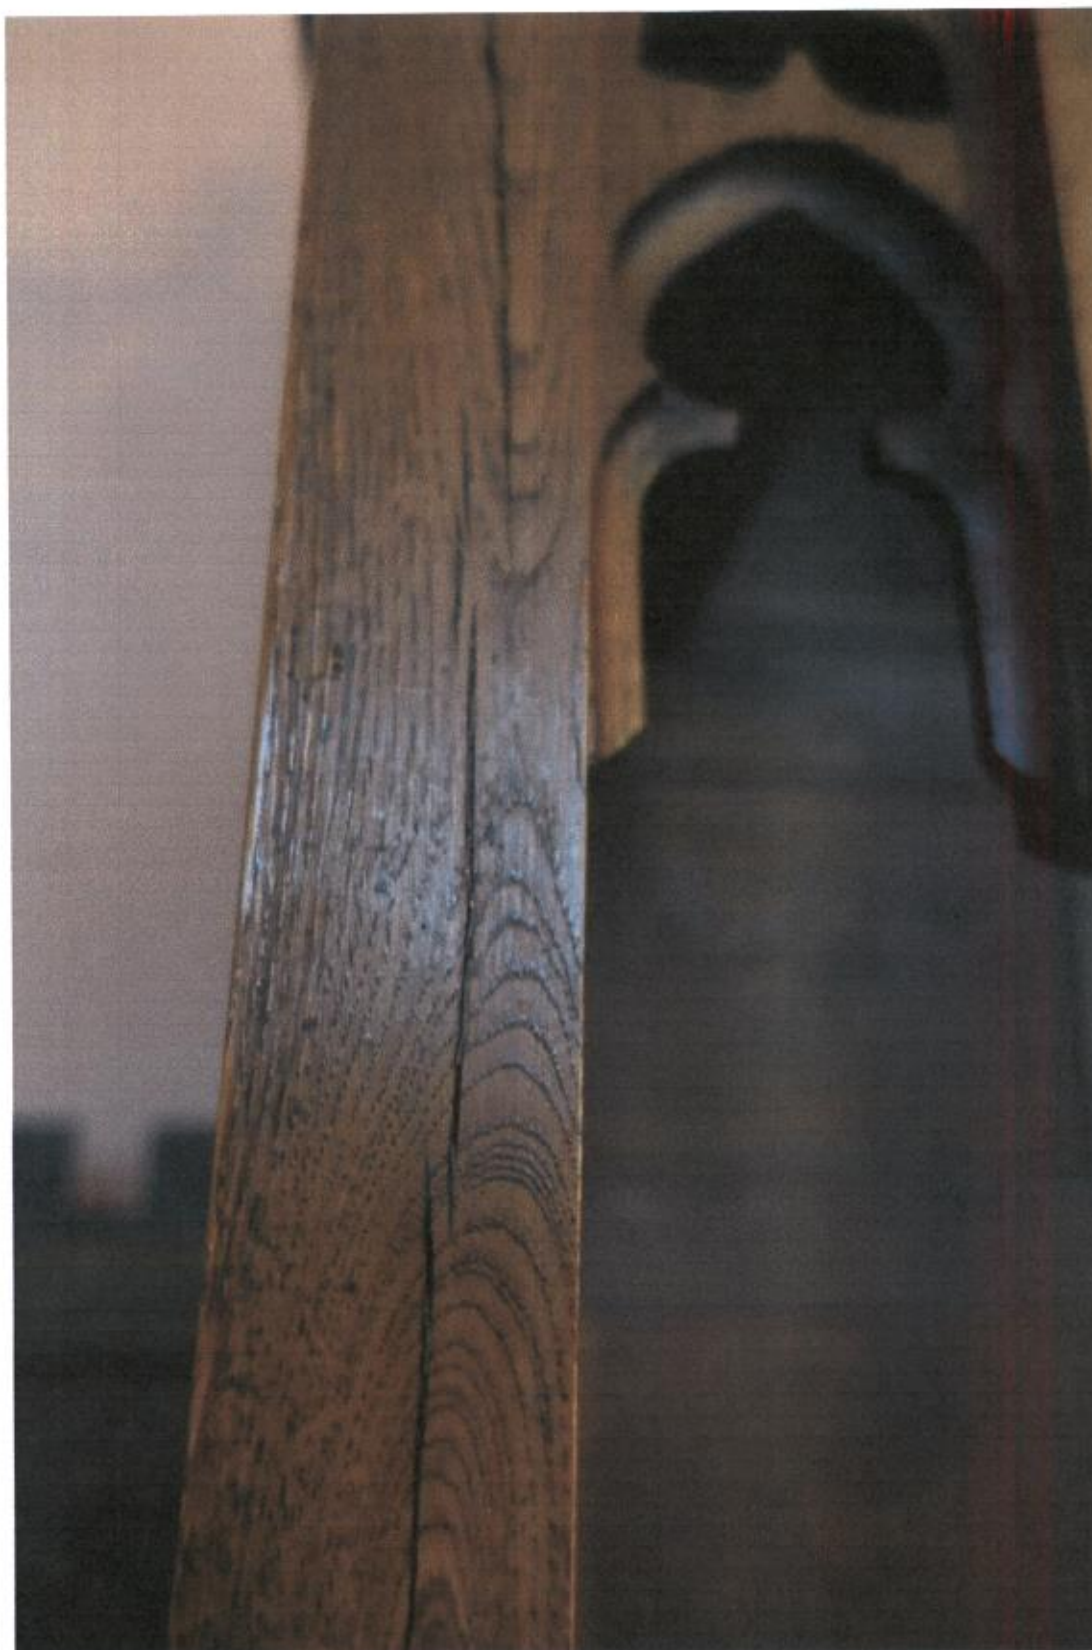
Fot. 8. Kościół pw. Przemienienia Pańskiego, Sońsk, konfesjonał, nawa, ściana lewa widoczne pęknięcie formy słupka, fot. A. Bogusz - Gazda

6. Uzupelnienie drobnych i średnich ubytków wzdłuż szczelin i pęknięć masą szpachlową z mączki drzewnej, wyrównanie do powierzchni oryginalnej i podbarwienie do kolorystyki oryginalnej.

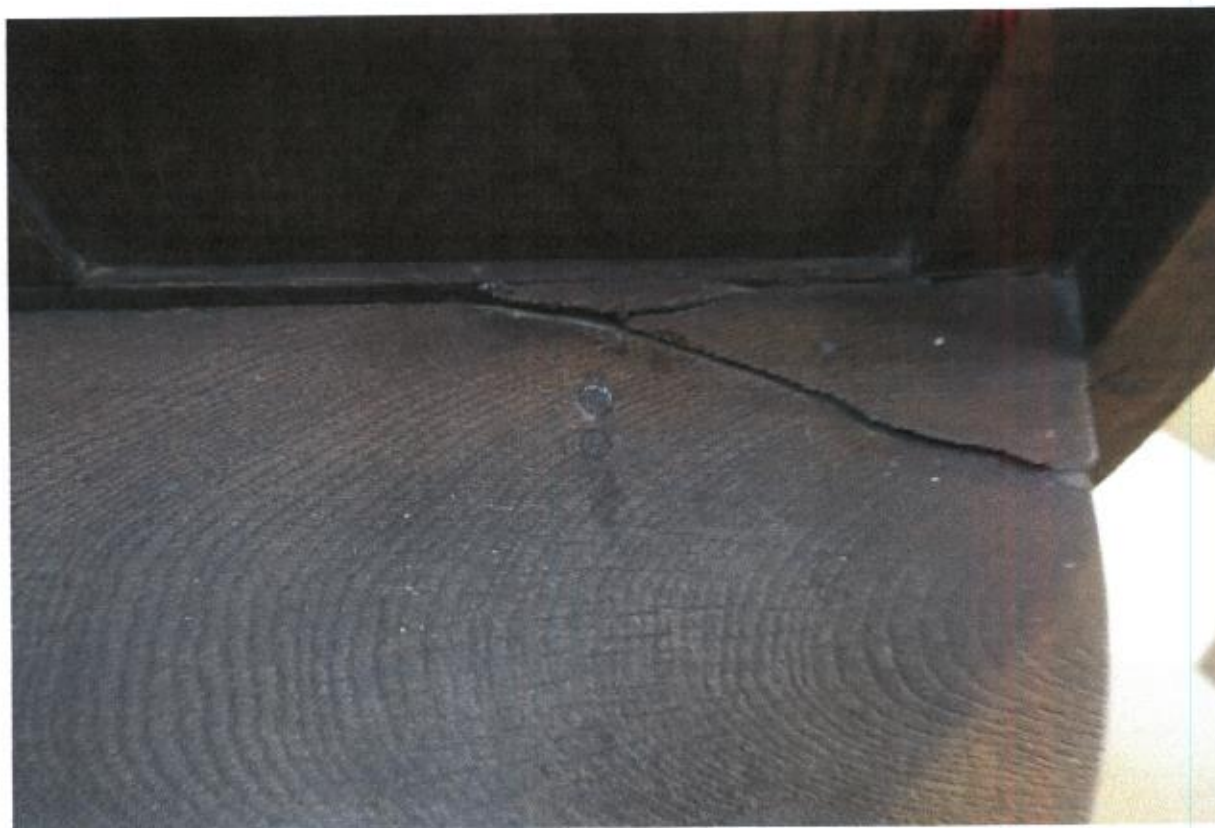
Fot. 9. Kościół pw. Przemienienia Pańskiego, Sońsk, konfesjonał, nawa, ściana prawa widoczne pęknięcie formy kłęcznika, fot. A. Bogusz - Gazda

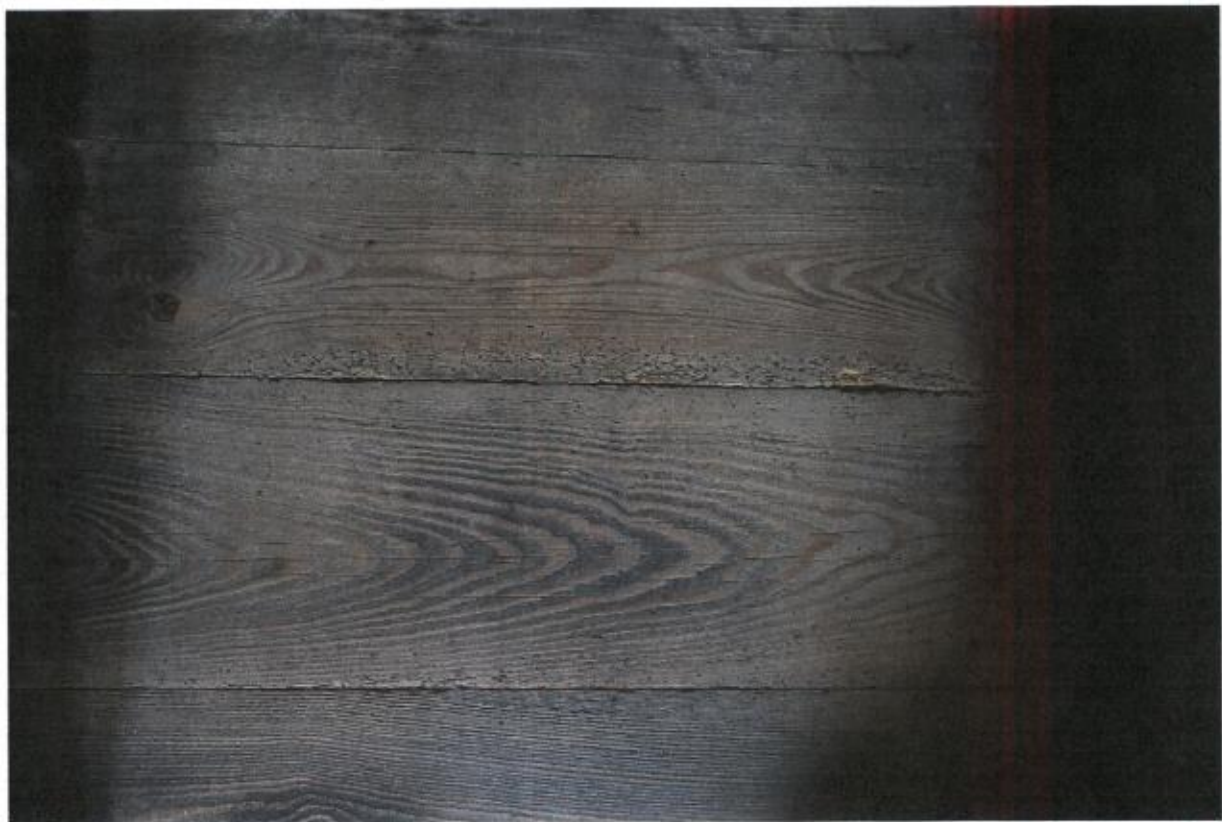
Fot. 11. Kościół pw. Przemienienia Pańskiego, Sońsk, konfesjonał, nawa, ściana prawa widoczny ubytek i ślady żerowania drewnojadów, fot. A. Bogusz - Gazda

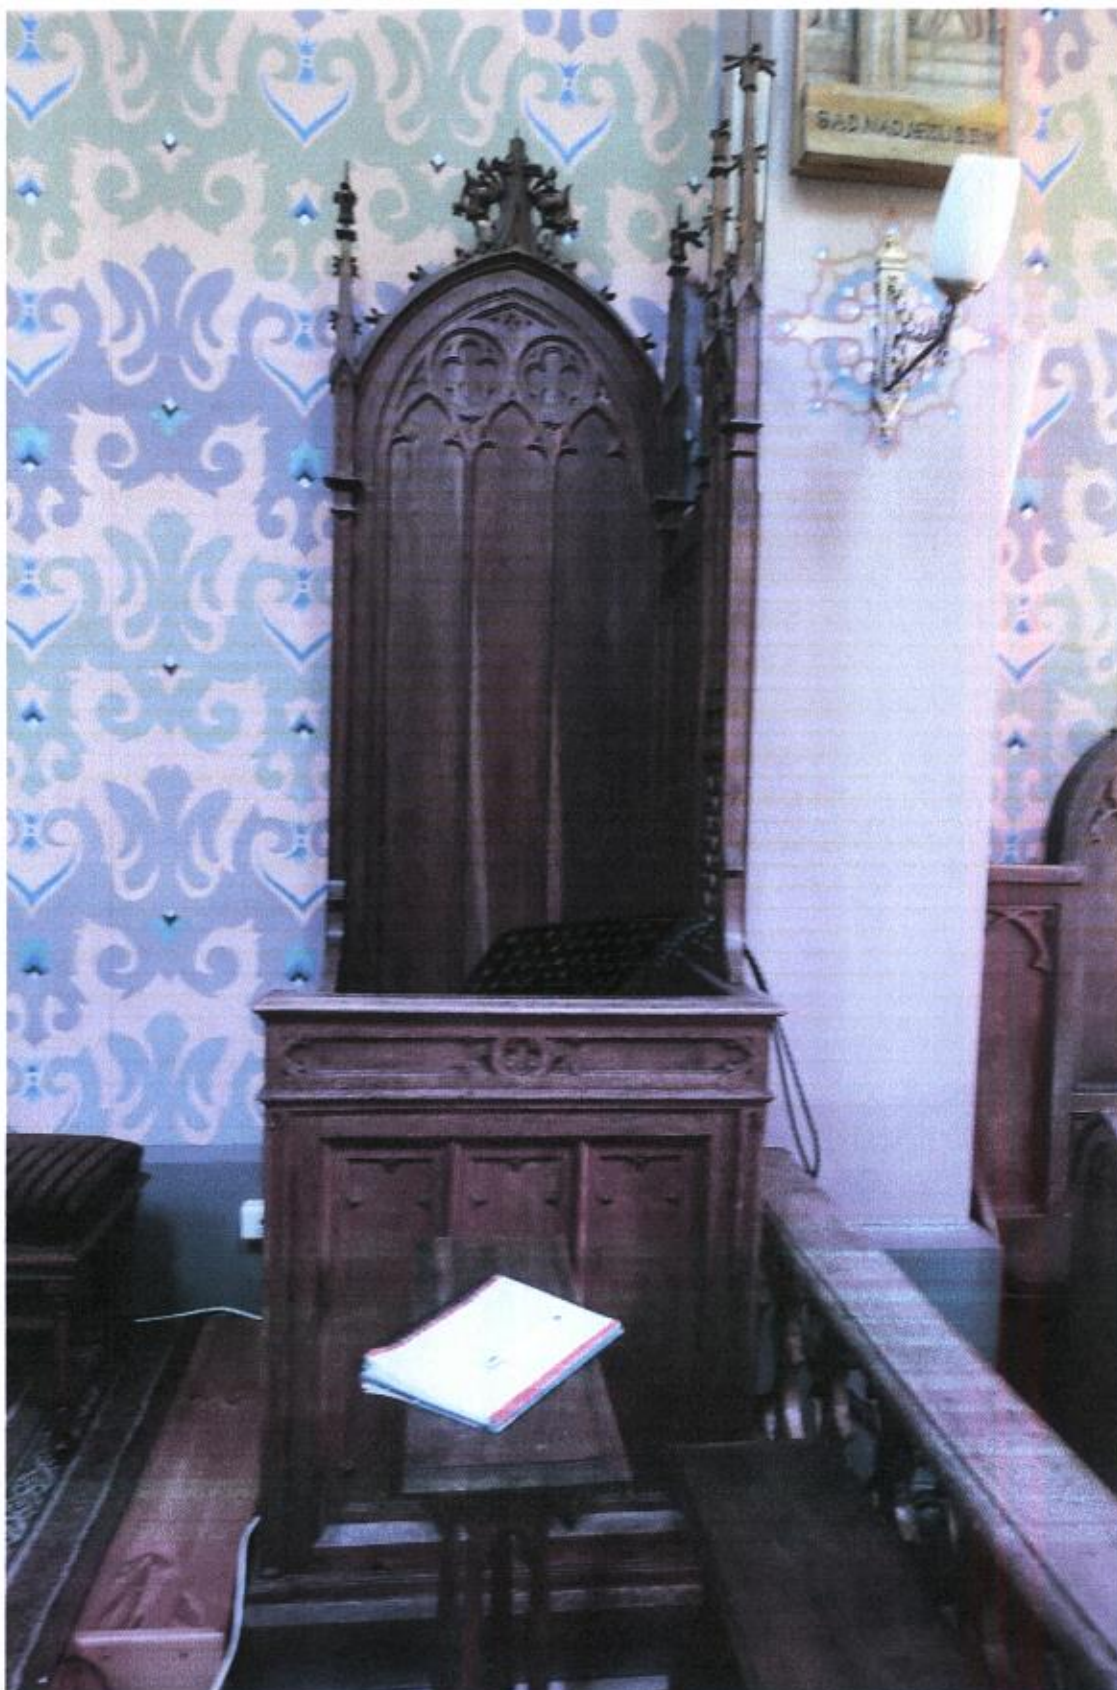
Fot.1. Kościół pw. Przemienienia Pańskiego, Sońsk, konfesjonał jednostronny, prezbiterium, przed balustradą ołtarzową na prawej ścianie, fot. A. Bogusz - Gazda

Jednym z największych czynników destrukcji zabytkowych ławek i konfesjonałów jest żerowanie szkodników drewna, widoczne są ślady otworów wylotowych larw kołatka i świeży proszek drzewny świadczący o aktywności ich działania. W największym stopniu porażone zostały partie drewna nie zabezpieczone warstwą żywiczną, czyli elementy budujące podłogę deski kłęczników. w kilku miejscach drewno uległo odłupaniu na krawędziach, w podłodze widoczne są pęknięcia i rozspojenia. Widocznych jest wiele ubytków formy ozdobnej snycerki:

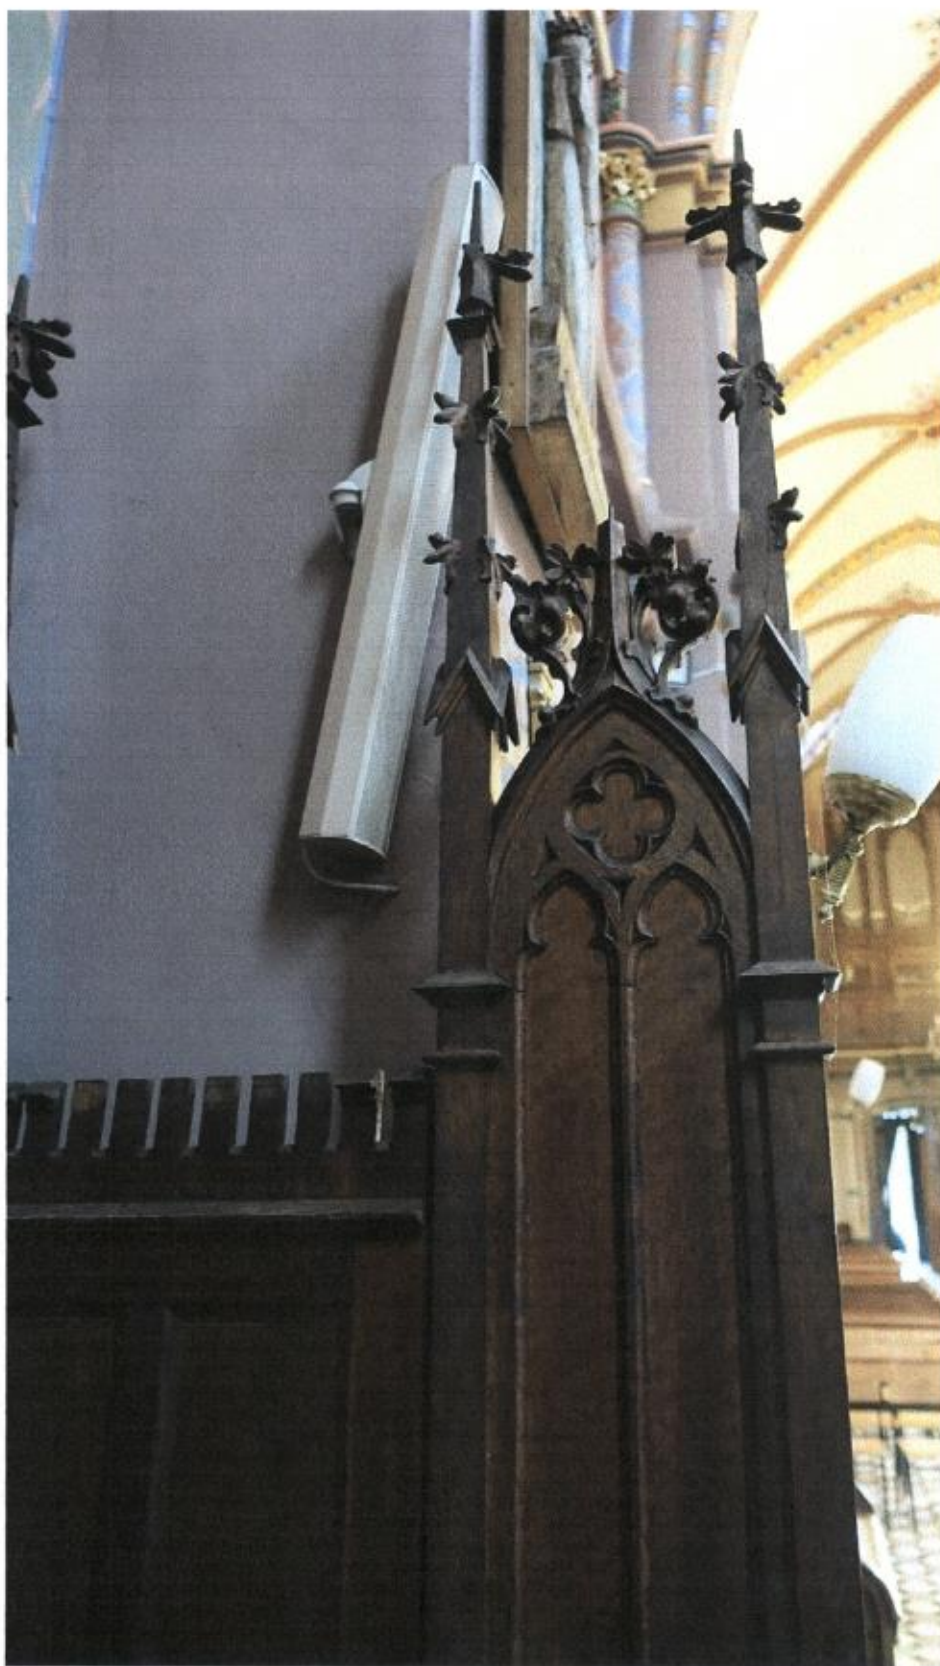
Fot.8. Kościół pw. Przemienienia Pańskiego, Sońsk, konfesjonal jednostronny, prezbiterium, po prawej stronie ołtarza, widoczne ubytki formy snycerki w zwieńczeniu i pinaklach, fot. A. Bogusz - Gazda

Ubytki formy snycerki powinny zostać odtworzone z drewna sezonowanego, zabezpieczonego przed szkodnikami, wybejcowane na dopasowany do oryginału kolor. Elementy napraw stolarskich odtwarzane zgodnie z tradycyjnymi metodami na czopy i wpusty z ewentualnym klejeniem klejami tradycyjnymi np. klej skórny. Zniszczone deski podłogi wymienić na nowe dopasowane kolorystycznie i materiałowo, ubytki w kłęcznikach wyflekować przywracając formę.

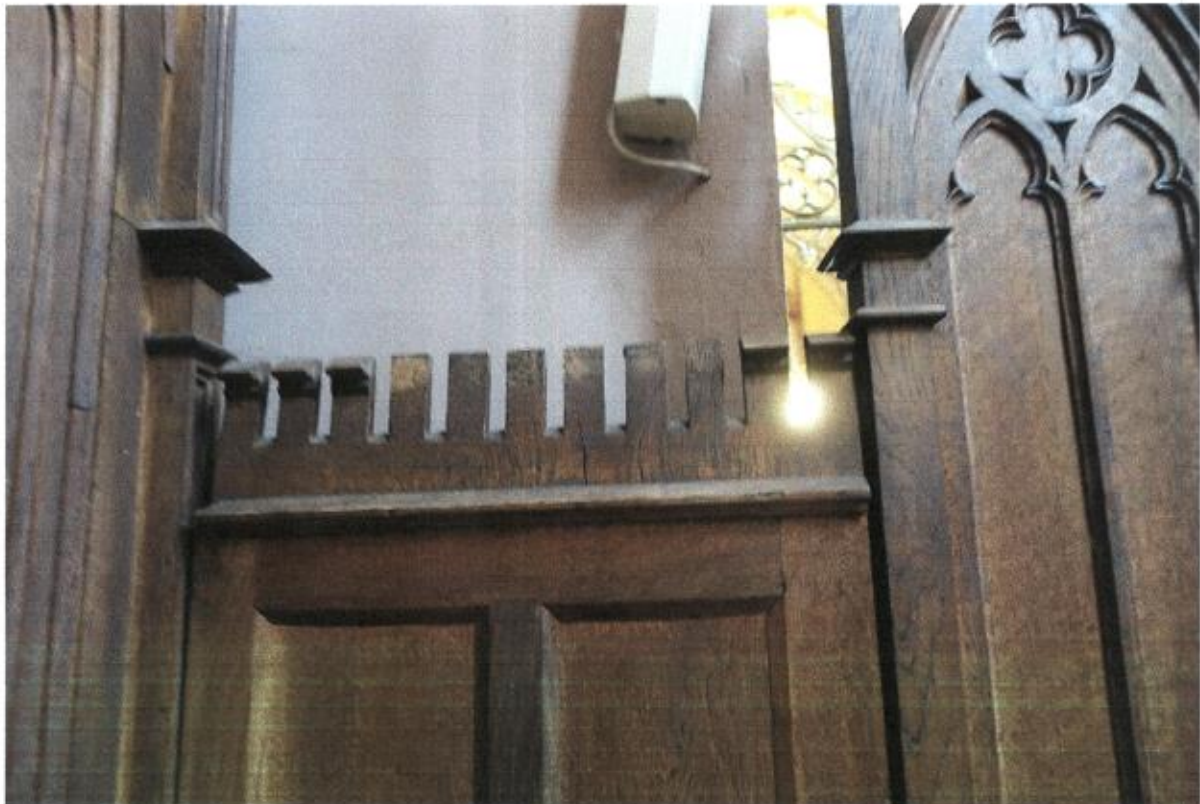
Fot.9. Kościół pw. Przemienienia Pańskiego, Sońsk, konfesjonal jednostronny, prezbiterium, po prawej stronie ołtarza, widoczne ubytki formy snycerki w ornamencie kostkowym, fot. A. Bogusz - Gazda

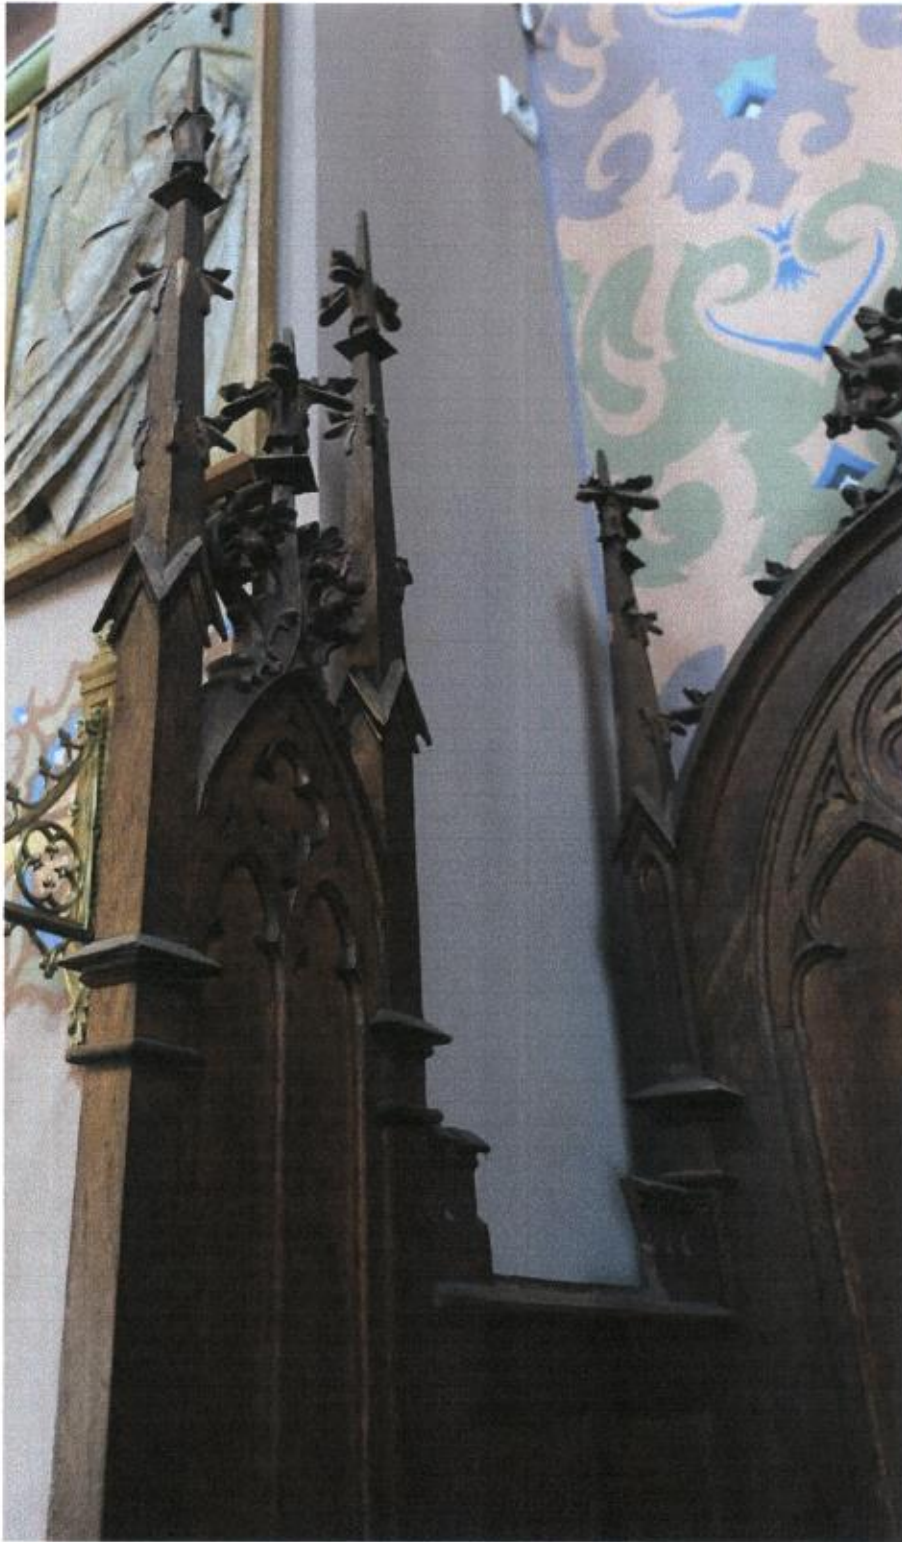
Fot.10. Kościół pw. Przemienienia Pańskiego, Sońsk, konfesjonał jednostronny, prezbiterium, po lewej stronie ołtarza, widoczne ubytki formy snycerki w zwieńczeniu i pinaklach, fot. A. Bogusz - Gazda

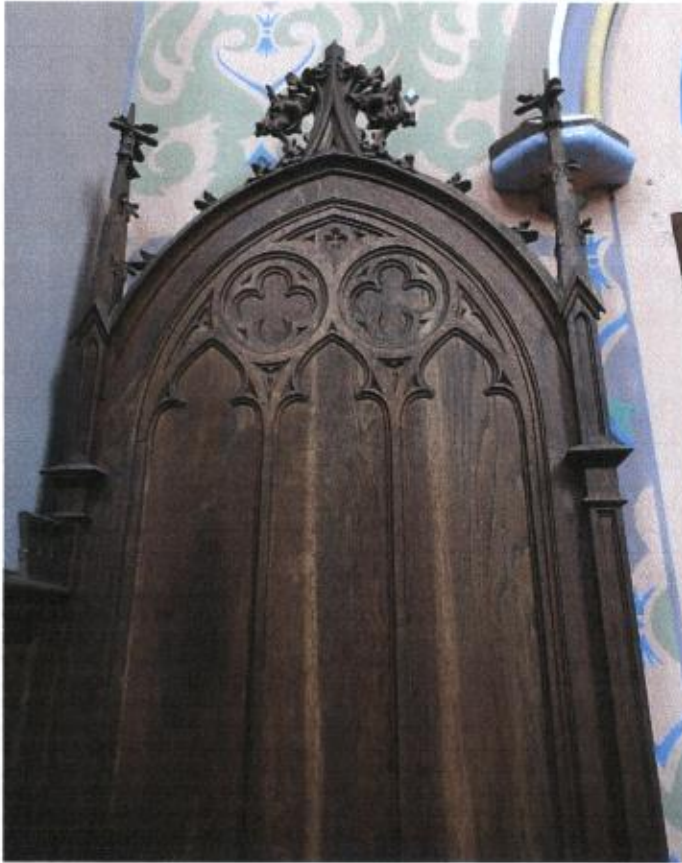
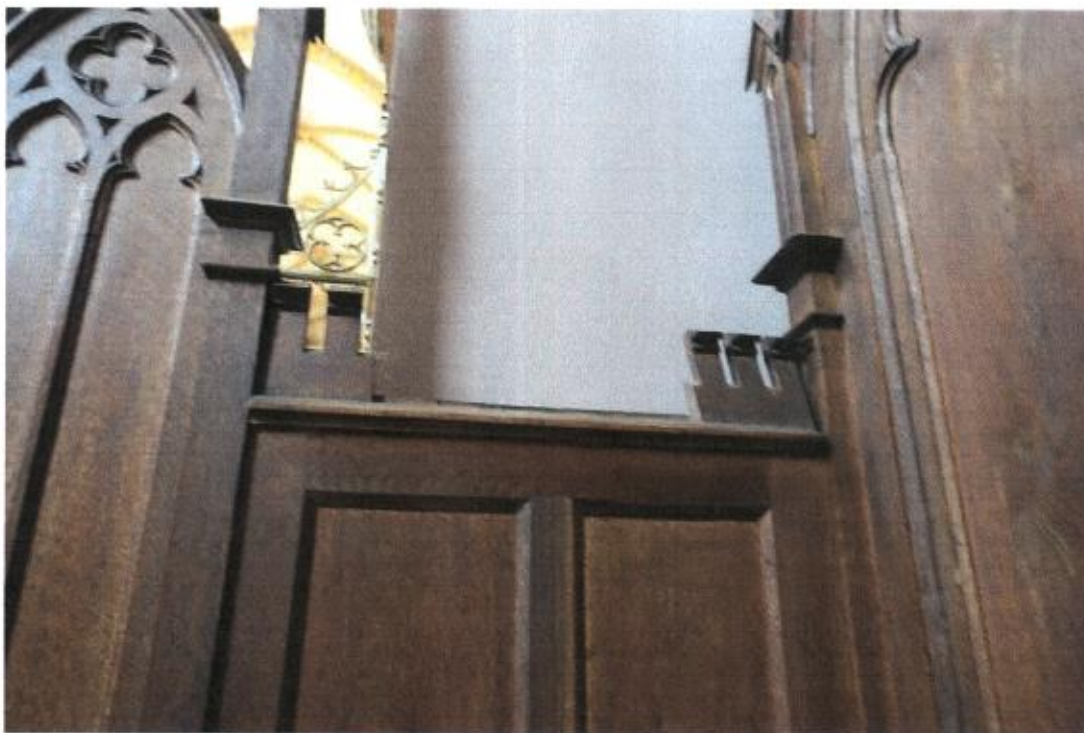
Fot.11,12. Kościół pw. Przemienienia Pańskiego, Sońsk, konfesjonął jednostronny, prezbiterium, po lewej stronie ołtarza, widoczne ubytki formy snyczerki w zwieńczeniu, pinaklach, i ornamencie kostkowym, fot. A. Bogusz - Gazda

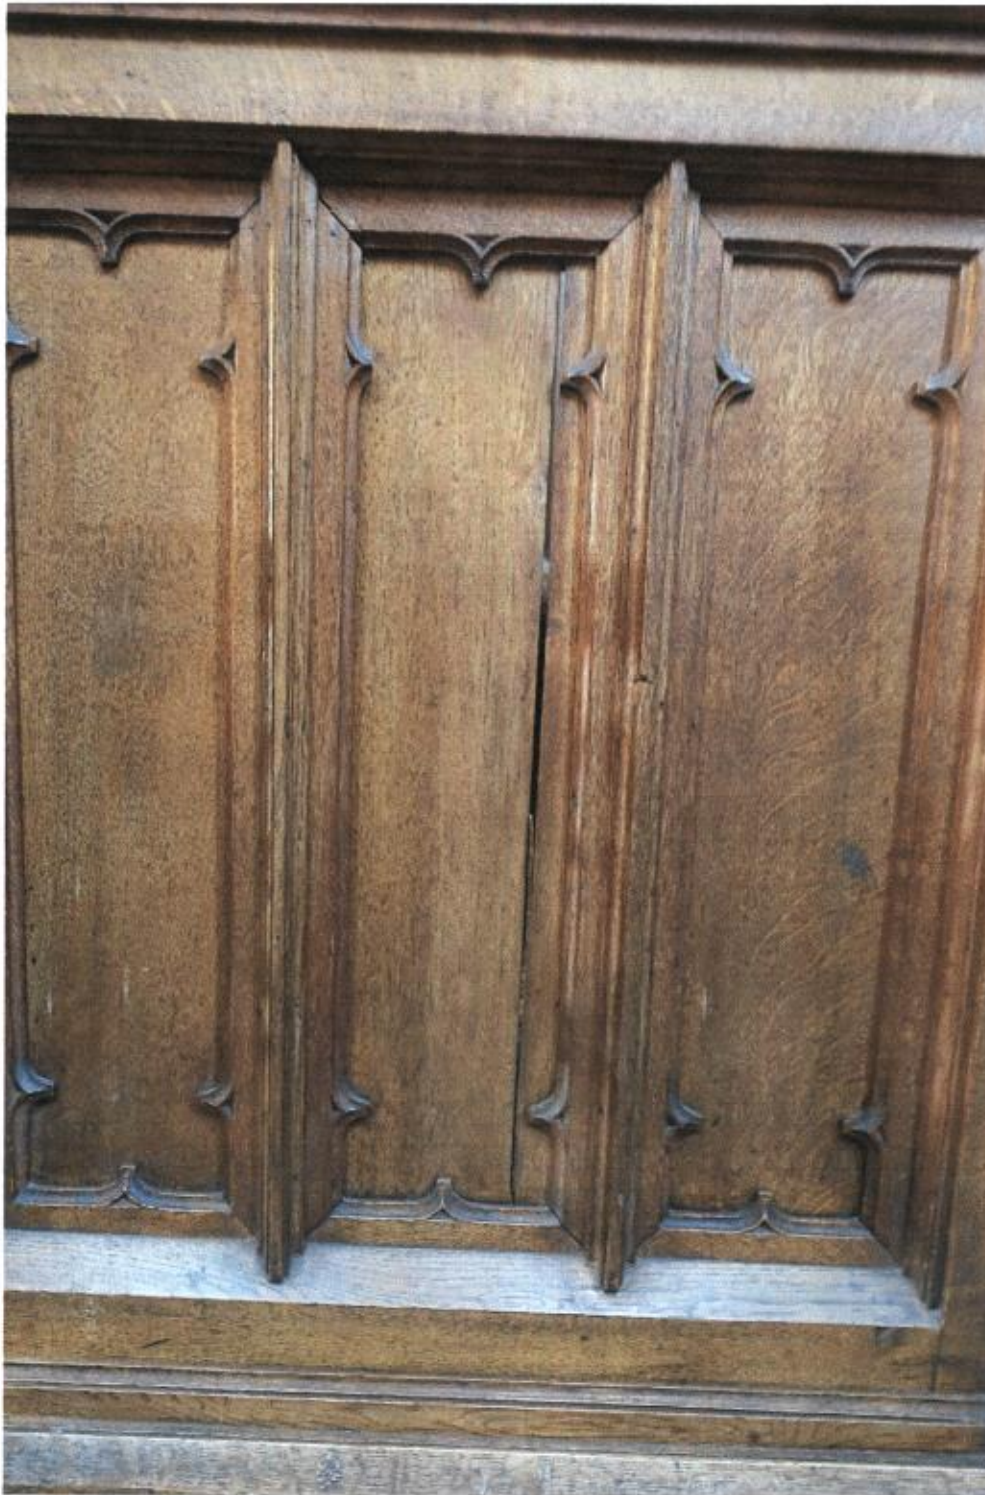
Fot.13. Kościół pw. Przemienienia Pańskiego, Sońsk, konfesjonał jednostronny, prezbiterium, po lewej stronie ołtarza, pęknięcie z ubytkiem w płycinie na ścianie licowej, fot. A. Bogusz - Gazda

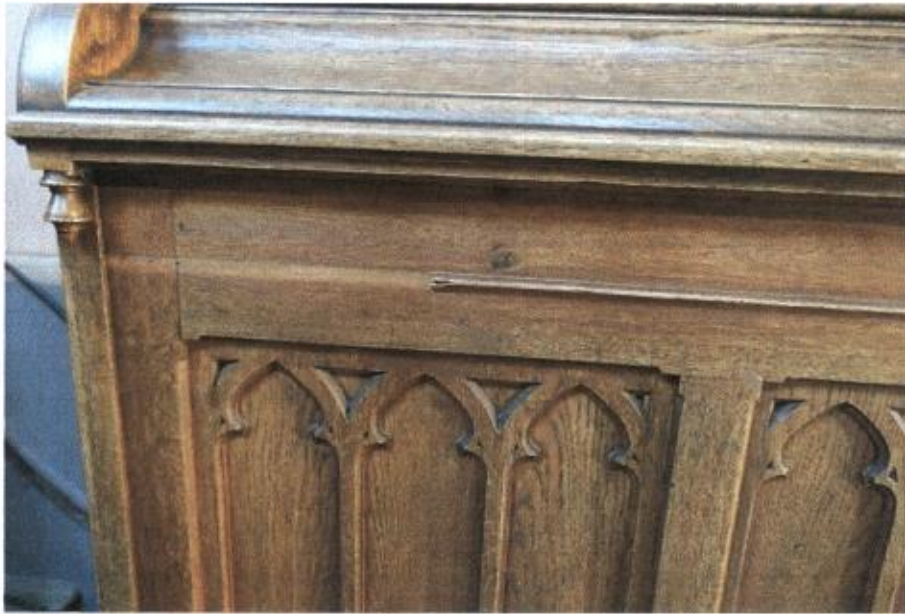
Fot.14. Kościół pw. Przemienienia Pańskiego, Sońsk, Ławka kolatorska, prezbiterium, prawa strona ołtarza po lewej stronie drzwi do Kaplicy, ubytek listwy , fot. A. Bogusz - Gazda

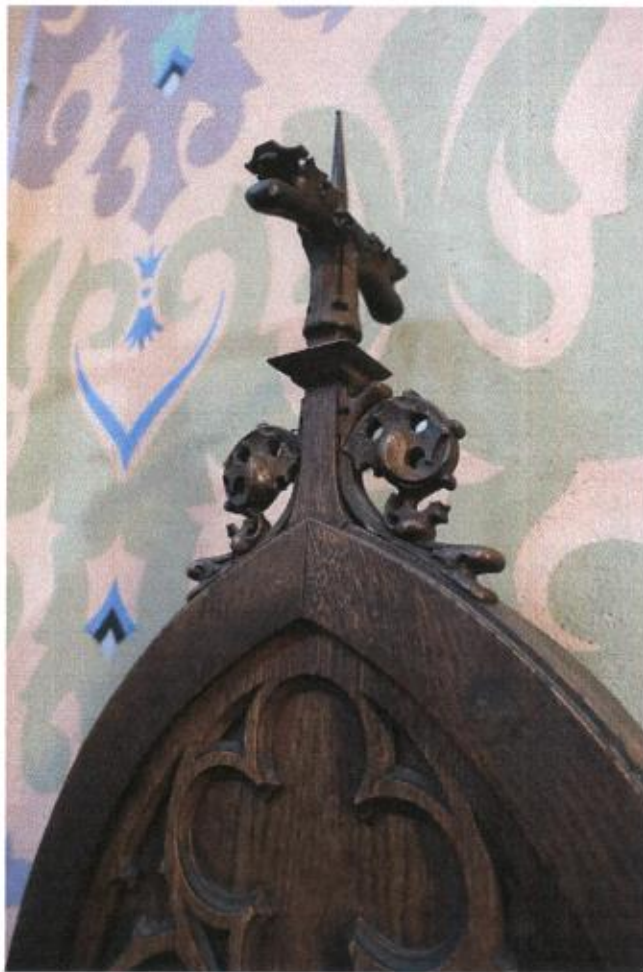
Fot.15. Kościół pw. Przemienienia Pańskiego, Sońsk, Ławka kolatorska, prezbiterium, prawa strona ołtarza po lewej stronie drzwi do Kaplicy, ubytek formy snycerskiej zwieńczenia zaplecka, fot. A. Bogusz - Gazda

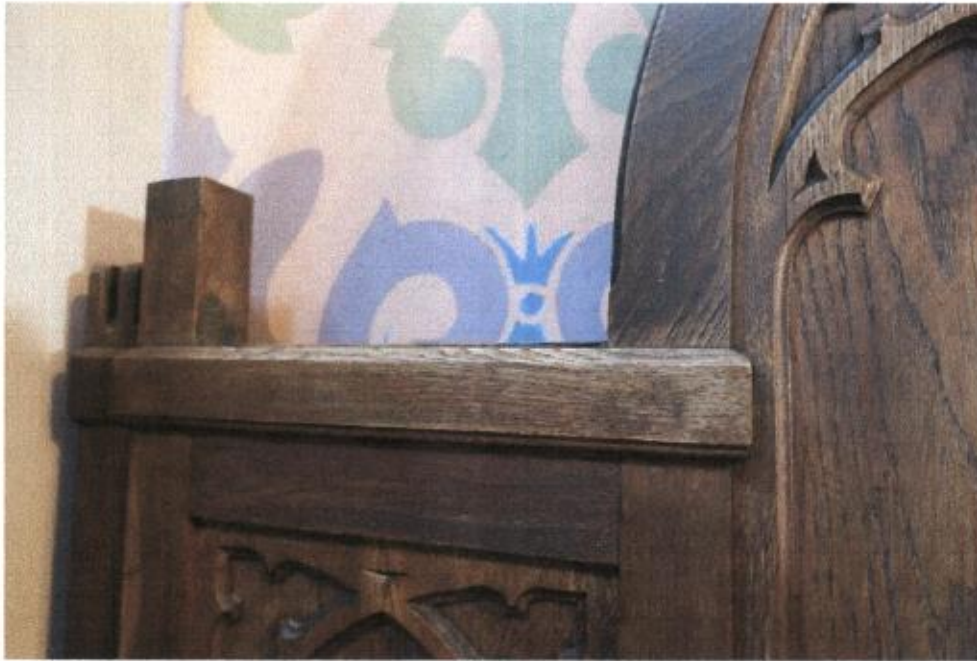
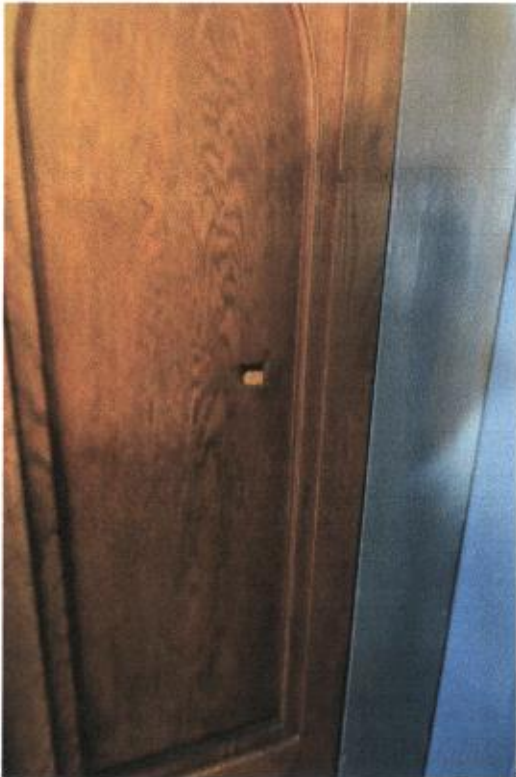
Fot.15,16. Kościół pw. Przemienienia Pańskiego, Sońsk, Ławka kolatorska, prezbiterium, prawa strona ołtarza po lewej stronie drzwi do Kaplicy, ubytek pasa ornamentu kostkowego i dziura w płycinie bocznej, fot. A. Bogusz - Gazda

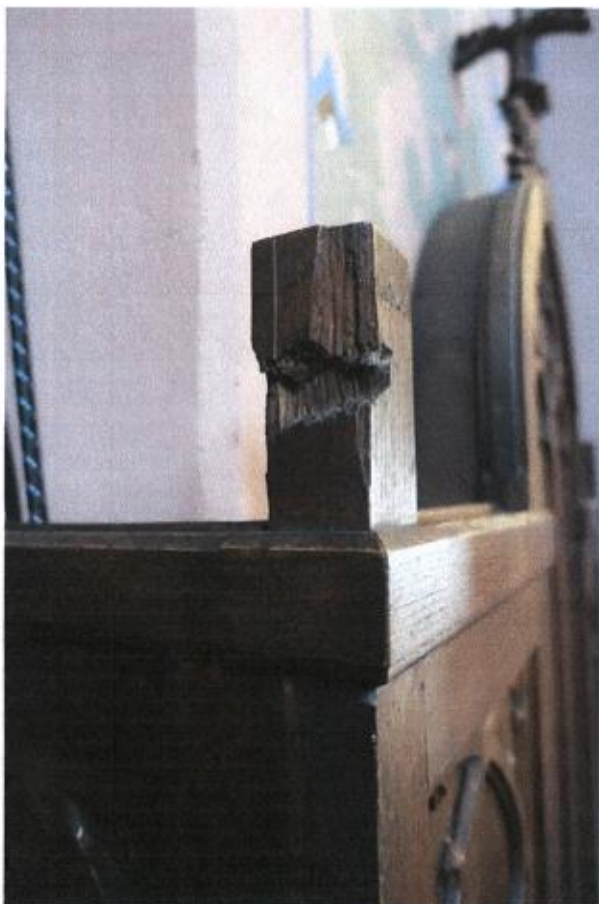
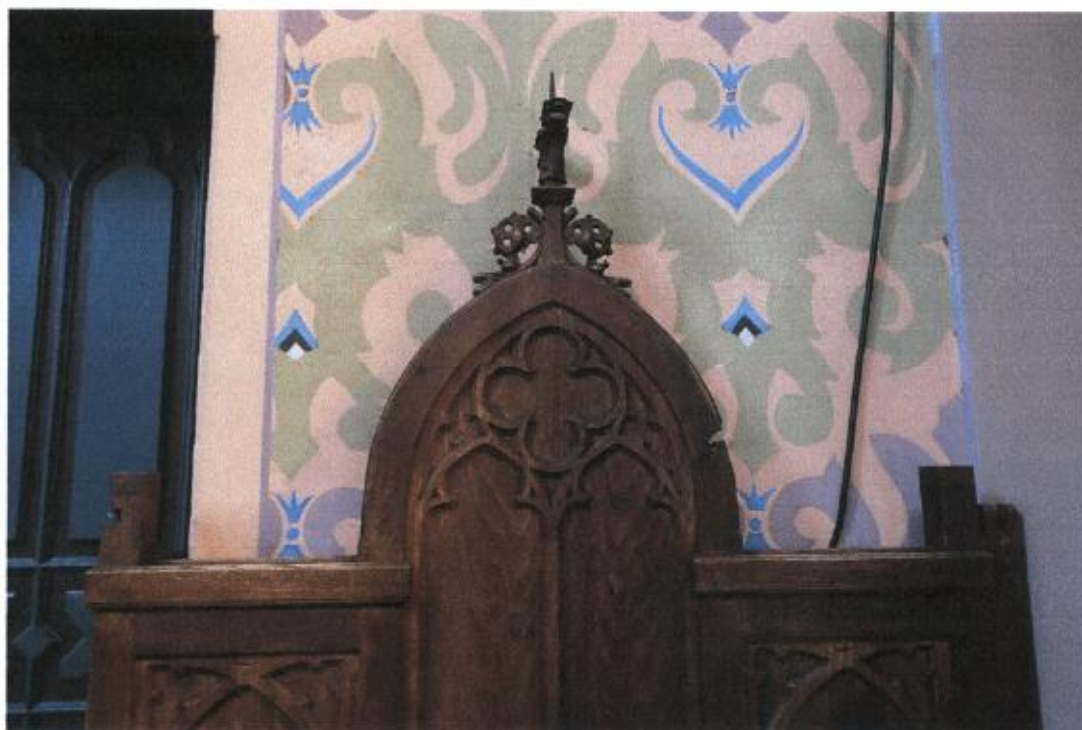
Fot.17,18. Kościół pw. Przemienienia Pańskiego, Sońsk, Ławka kolatorska, prezbiterium, prawa strona ołtarza po prawej stronie drzwi do Kaplicy, ubytek pasa ornamentu kostkowego i uszkodzenie słupka narożnego, ubytki formy kwiatonu w zwieńczeniu zaplecka, fot. A. Bogusz - Gazda

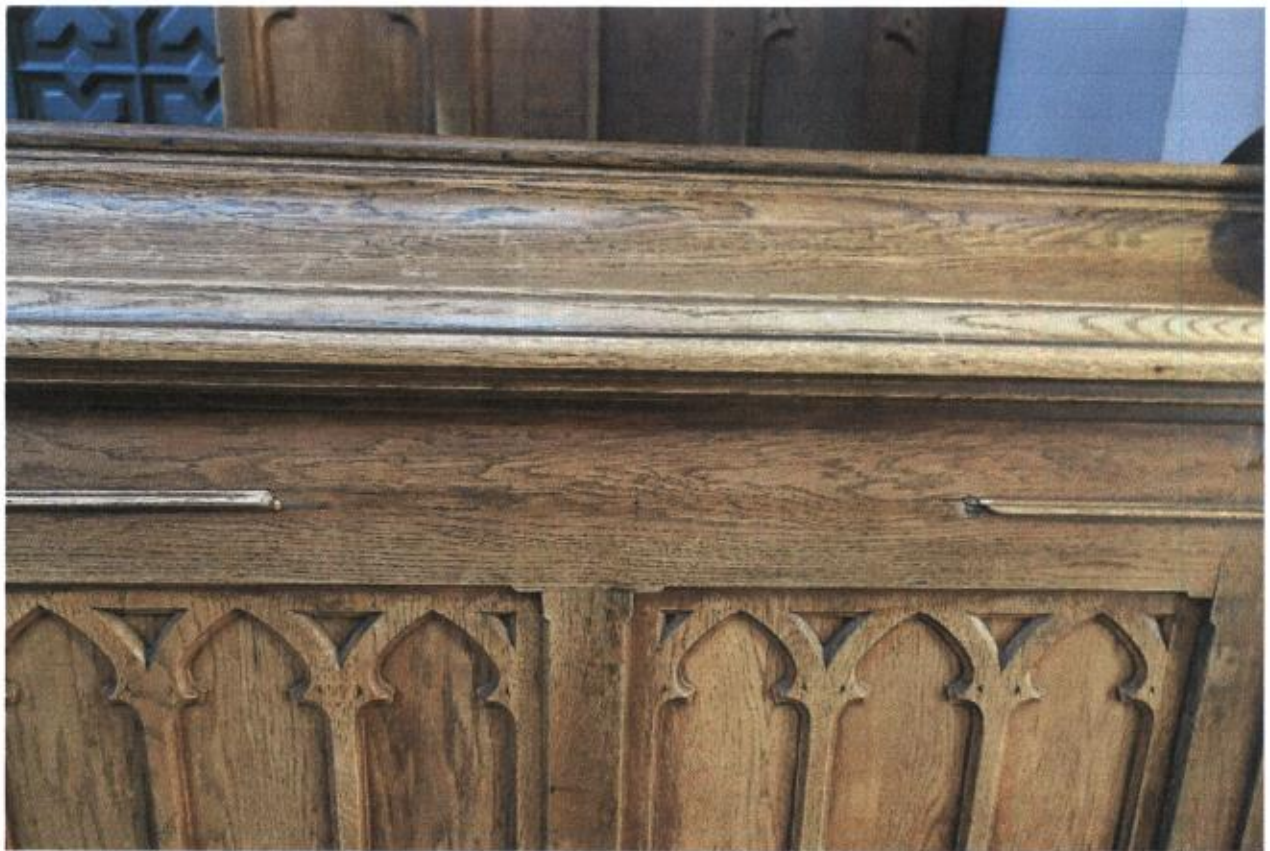
Fot.19. Kościół pw. Przemienienia Pańskiego, Sońsk, Ławka kolatorska, prezbiterium, prawa strona ołtarza po prawej stronie drzwi do Kaplicy, ubytek listwy profilowanej na ścianie licowej, fot. A. Bogusz - Gazda
