**„Prace konserwatorskie i restauratorskie zabytkowych organów
piszczałkowych mistrza L. Hartmana w kościele parafialnym
pw. Św. Wita, Modesta i Krescencji w Sońsku”**

Program Prac Konserwatorskich
Drzwi wejściowe główne drewniane neogotyckie początek XX w

Program Prac Konserwatorskich
KRUCYFIKS początek XVIII w.

Program Prac Konserwatorskich Dwa konfesjonały neogotyckie z początku XX w.

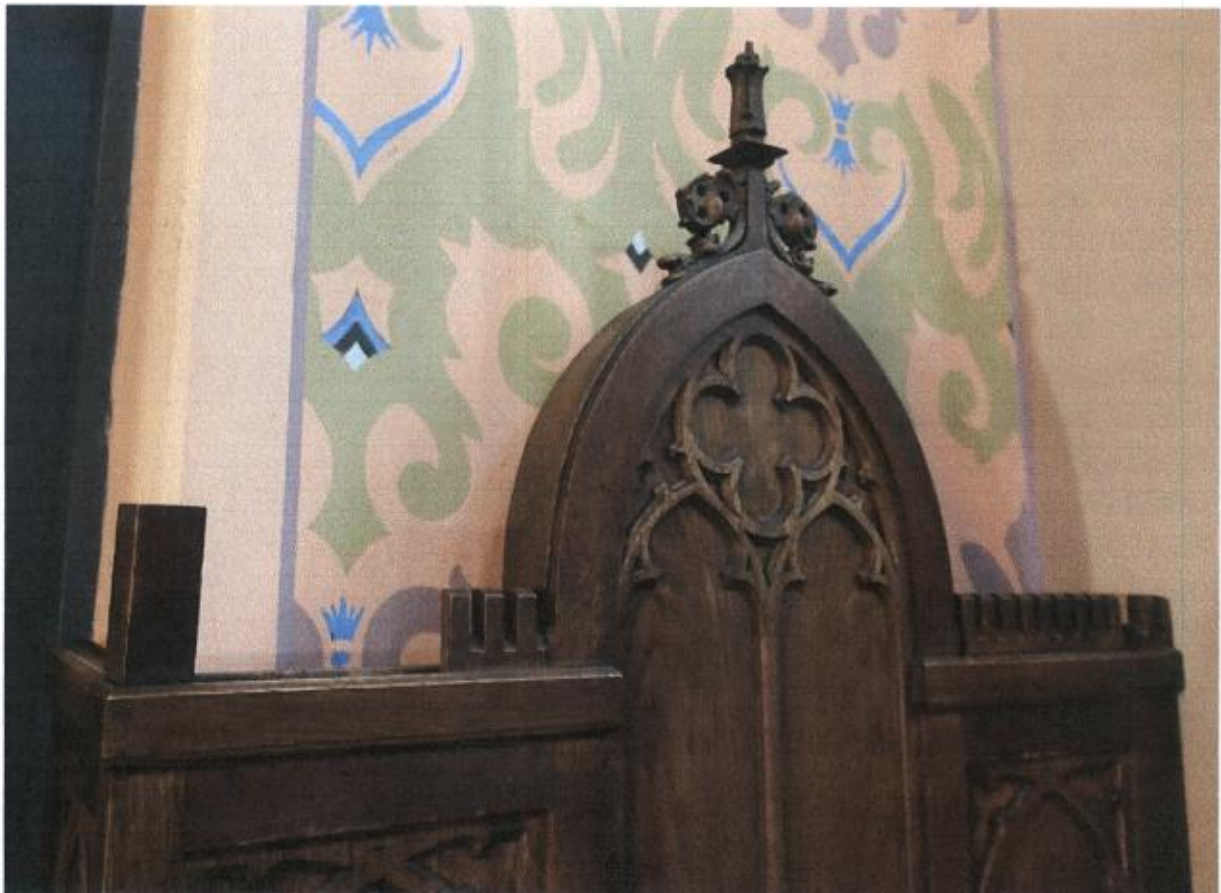
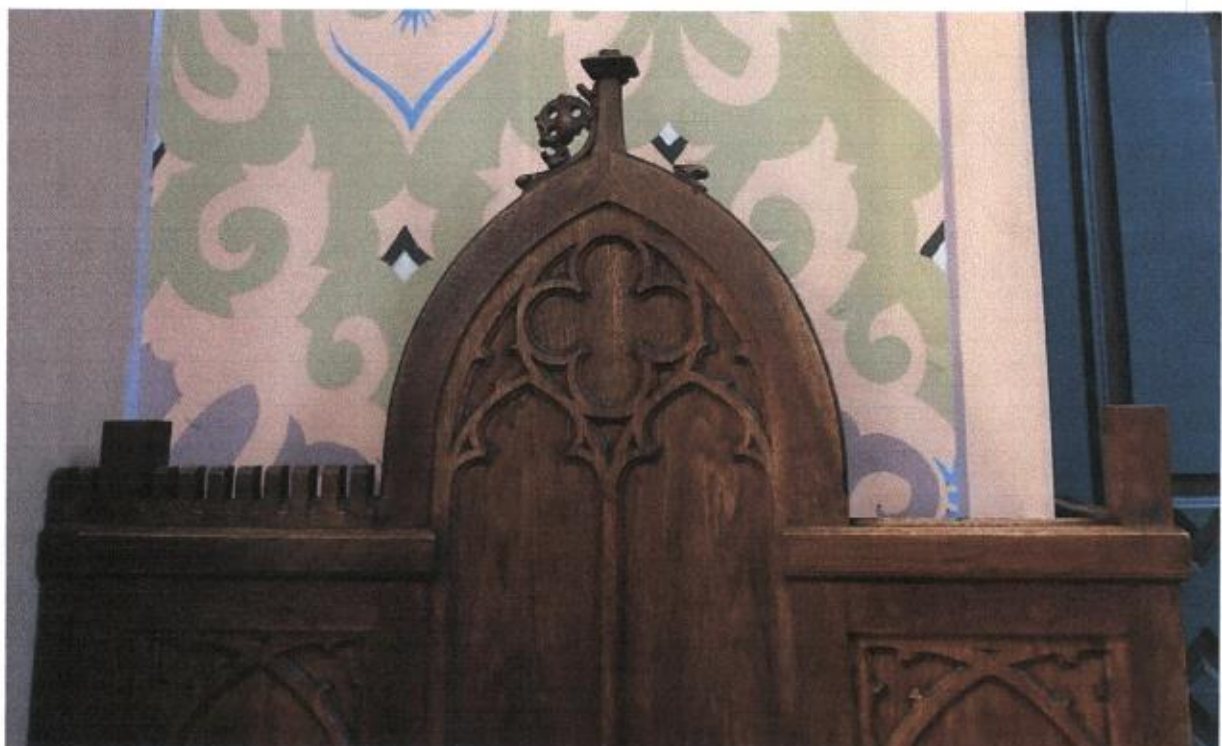
Fot.20,21. Kościół pw. Przemienienia Pańskiego, Sońsk, Ławka kolatorska, prezbiterium, lewa strona ołtarza po prawej stronie (20) i lewej (21) drzwi do Zakrystii, ubytek pasa ornamentalnego kostkowego, elementów snycerki w zwieńczeniu, fot. A. Bogusz - Gazda

Ubytki formy snycerki powinny zostać odtworzone z drewna sezonowanego, zabezpieczonego przed szkodnikami, wybejcowane na dopasowany do oryginału kolor. Elementy napraw stolarskich odtwarzane zgodnie z tradycyjnymi metodami na czopy i wpusty z ewentualnym klejeniem klejami tradycyjnymi np. klej skórny. Zniszczone deski podłogi wymienić na nowe dopasowane kolorystycznie i materiałowo, ubytki w kłęcznikach wyflekować przywracając formę.

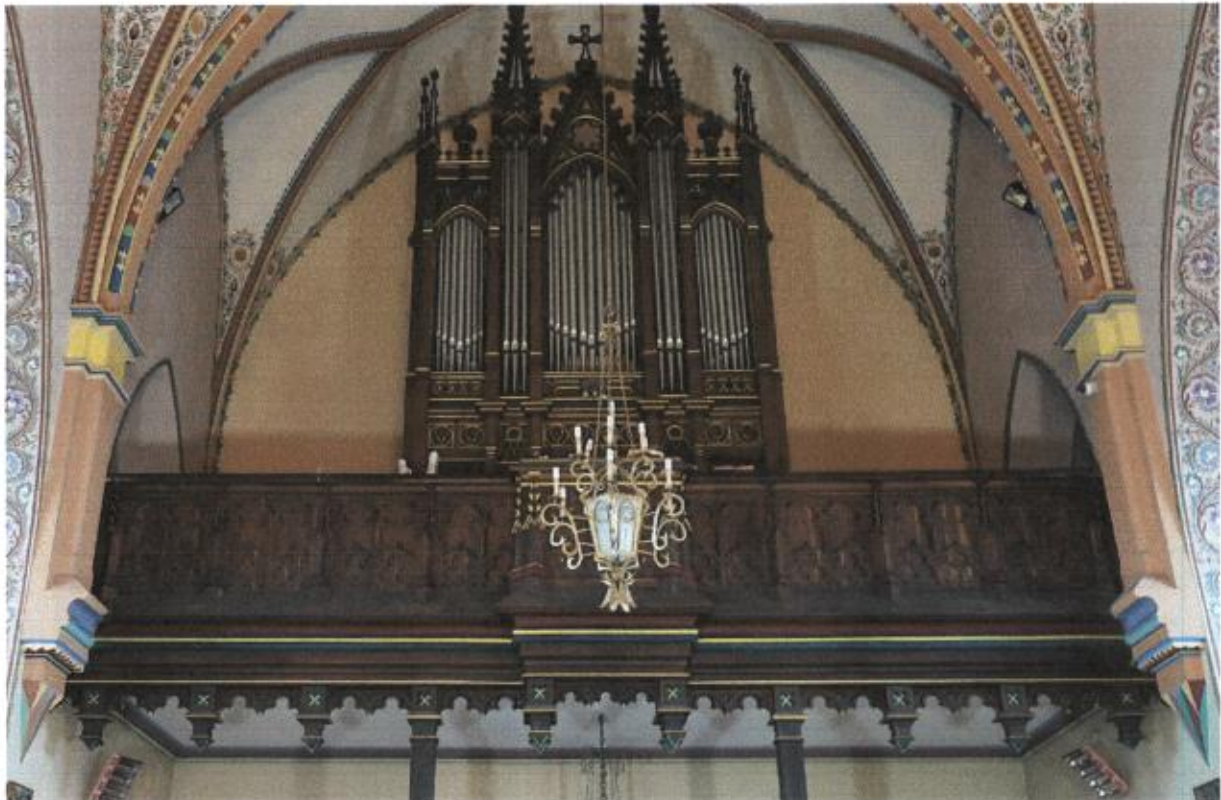
Fot. 1. Kościół pw. Przemienienia Pańskiego, Sońsk, prospekt organowy z chórem muzycznym, fot. R. Gazda

Prospekt organowy wykonany z drewna dębowego, elementy łączone metodą tradycyjną stolarską na czopy drewniane i wpusty, widoczne również miejsca skręcane grubymi wkrętami metalowymi. Płaszczyzny, powierzchnie drewna wykończone na gładko, bejcowane i pokryte wykończeniem żywicznym, złocenia półwałków, profili zamykających płyciny i niektórych gzymsów. W dolnej części wtórne wykończenia kolorystyczne kładzione bezpośrednio na powierzchnię drewna. Tył prospektu organowego bez wykończenia bejcą i powłoką żywiczną.

Chór muzyczny od strony kościoła zamknięty balustradą zdobioną symetrycznie po cztery płyciny po bokach wysuniętego centralnie balkonu flankowanego podwójnymi pilastrami, w środku płycina. Wszystkie płyciny wypełnione podwójnym ornamentem maswerkowym płaskim. U dołu rozbudowany profilowany gzyms zakończony ornamentem lambrekinowym z formami z fragmentu trójliścia po dwa przerywanego kostkowym pinaklem, 4 i 6 wsparty na kwadratowych kolumnach wspierających chór.

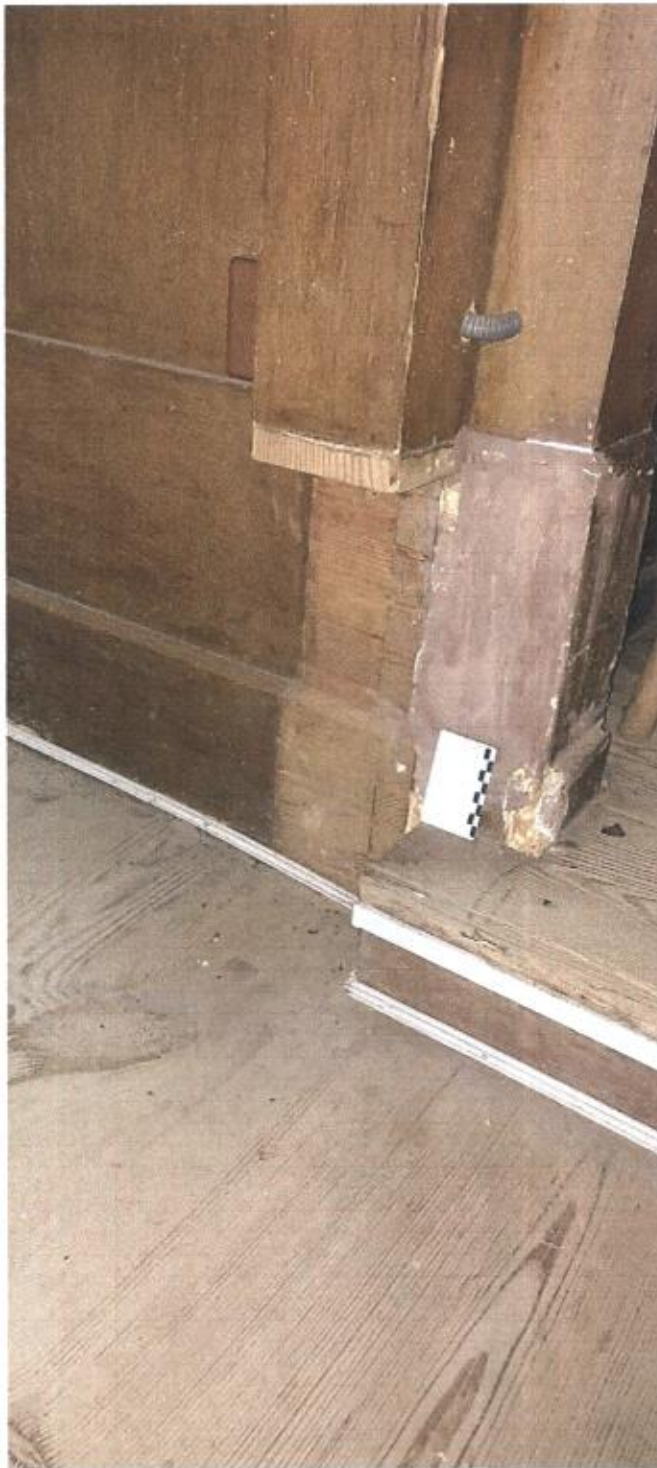
Fot.4. Kościół pw. Przemienienia Pańskiego, Sońsk, prospekt organowy, bok szafy, ubytek formy słupka, fot. R. Gazda

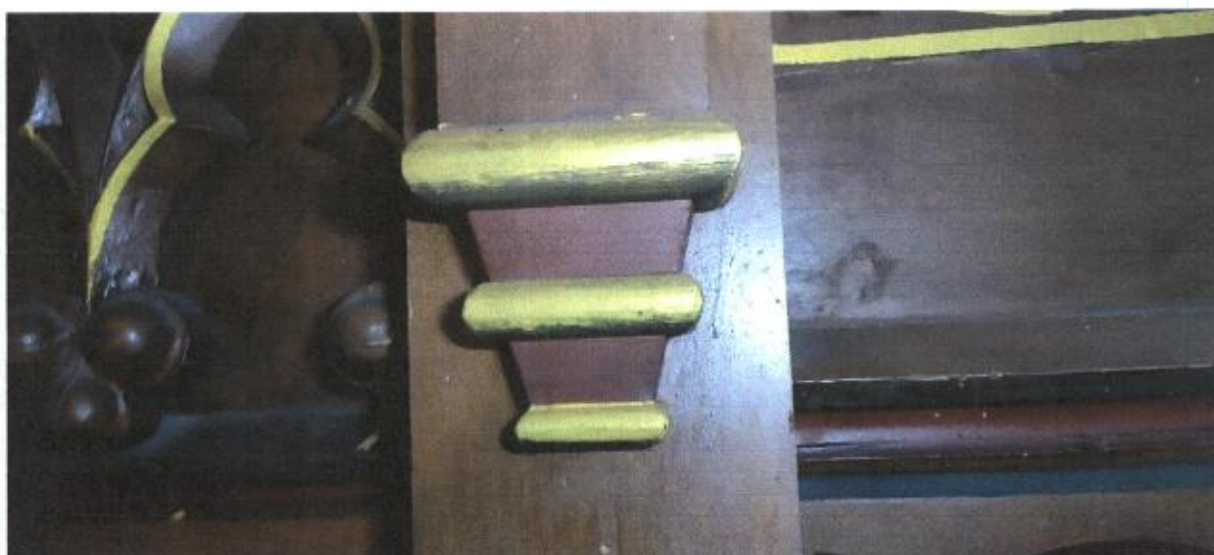
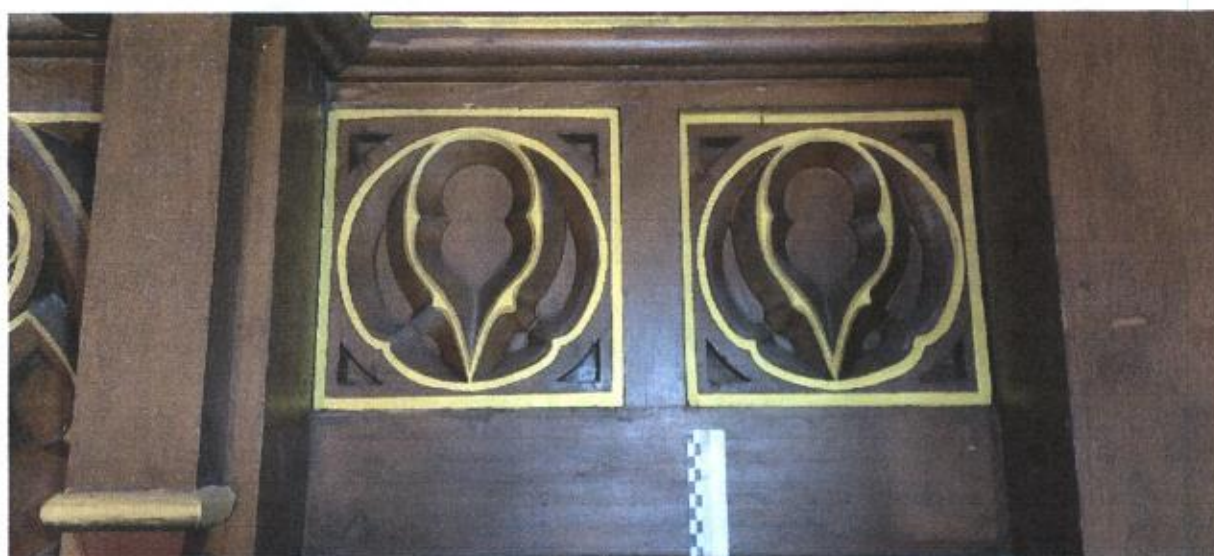
Fot.5,6. Kościół pw. Przemienienia Pańskiego, Sońsk, prospekt organowy, lico szafy, widoczne wtórne polichromowanie i złoceń, fot. R. Gazda

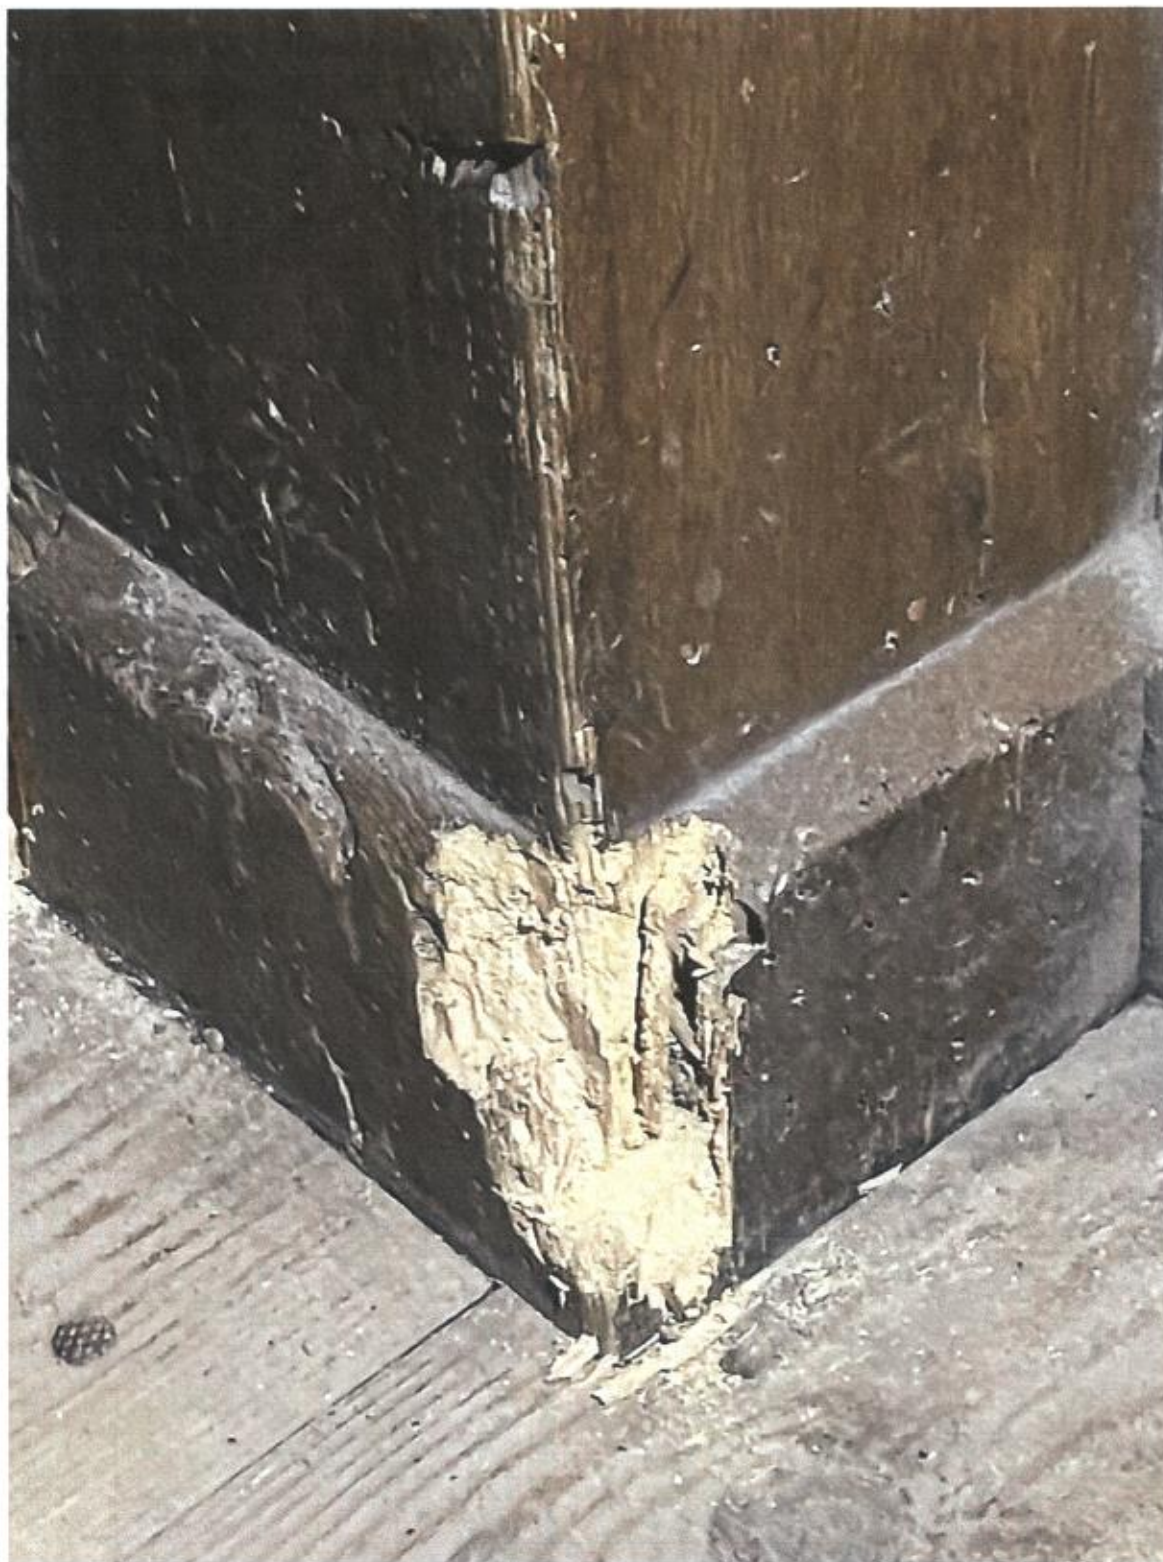
Fot.8. Kościół pw. Przemienienia Pańskiego, Sońsk, prospekt organowy, lico szafy, widoczne zniszczenie struktury drewna i ślady żerowania szkodników, fot. R. Gazda

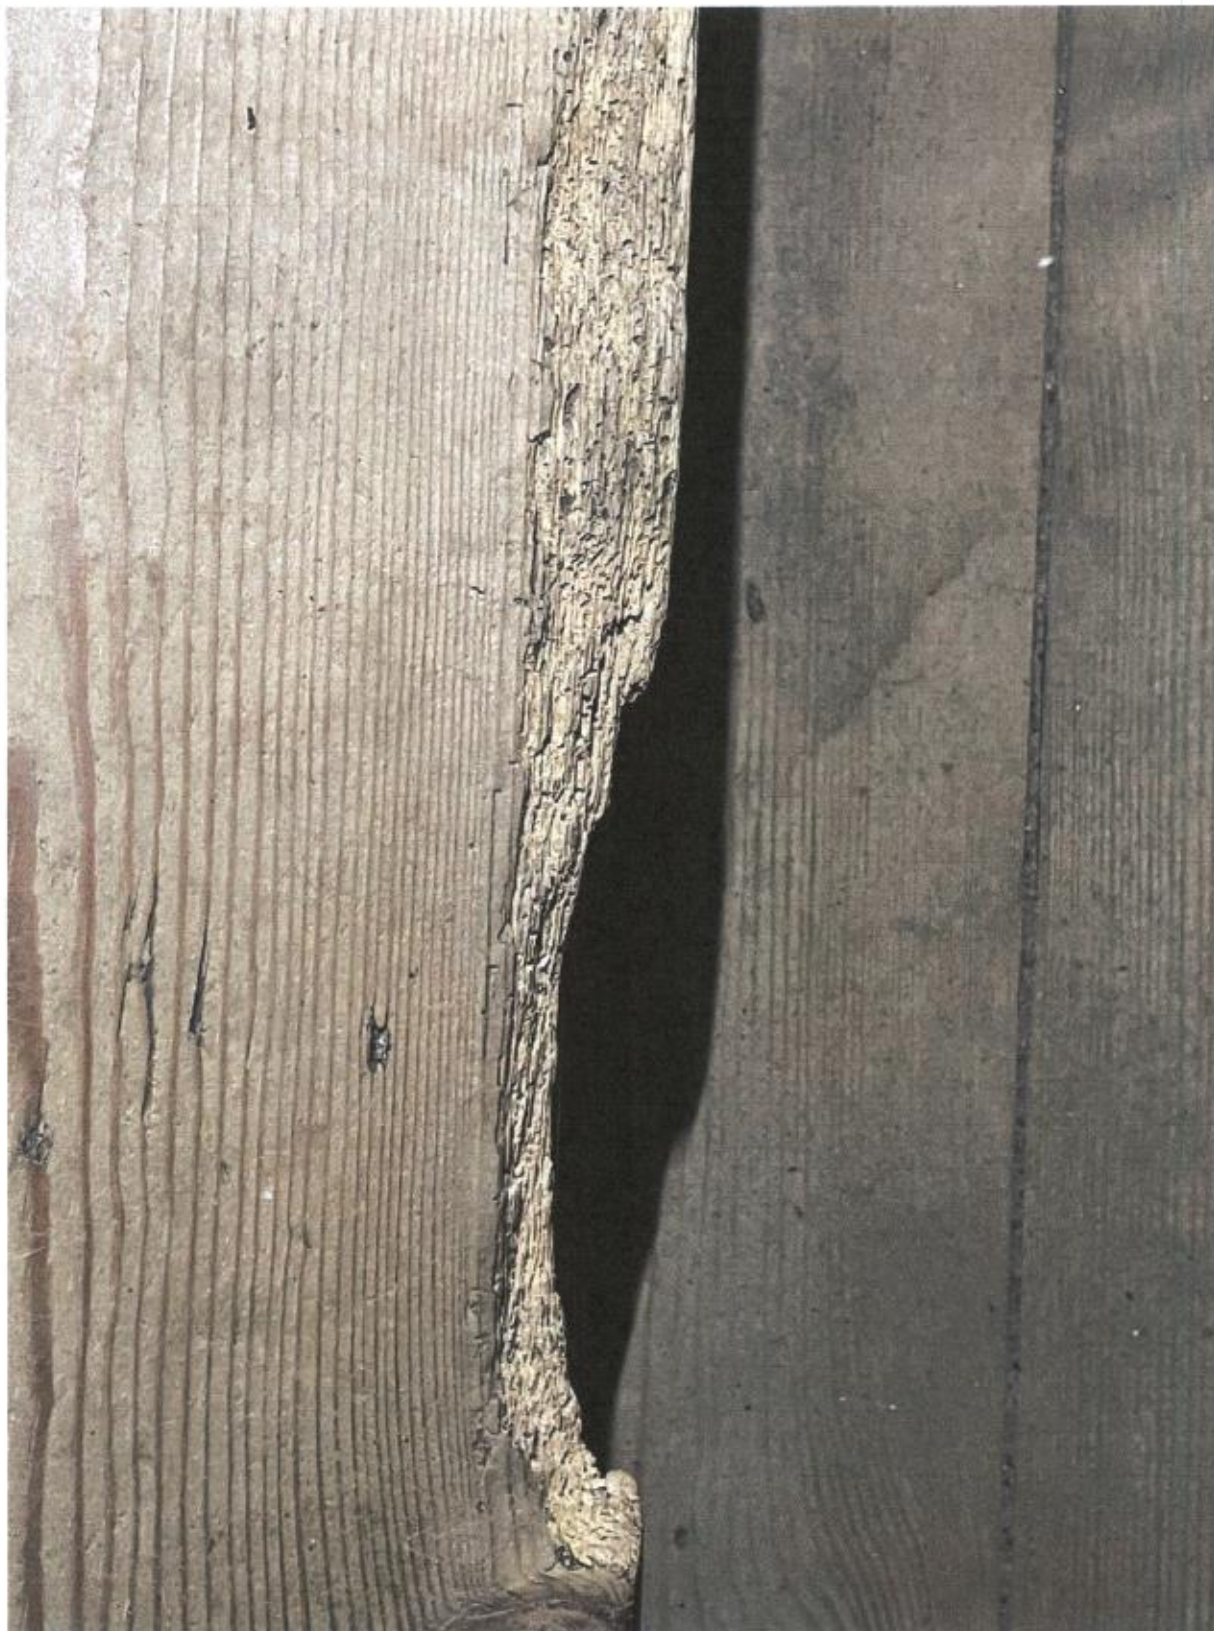
Fot.9. Kościół pw. Przemienienia Pańskiego, Sońsk, prospekt organowy, odwrocie szafy organowej, widoczne zniszczenie struktury drewna i ślady zerowania szkodników, fot. R. Gazda

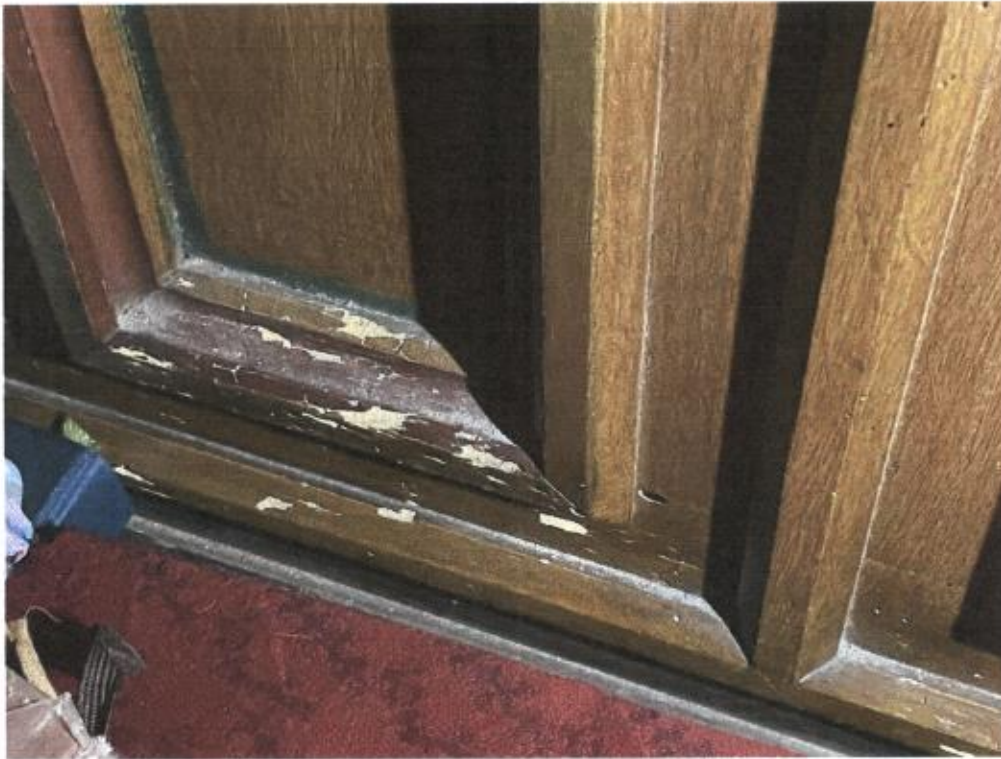
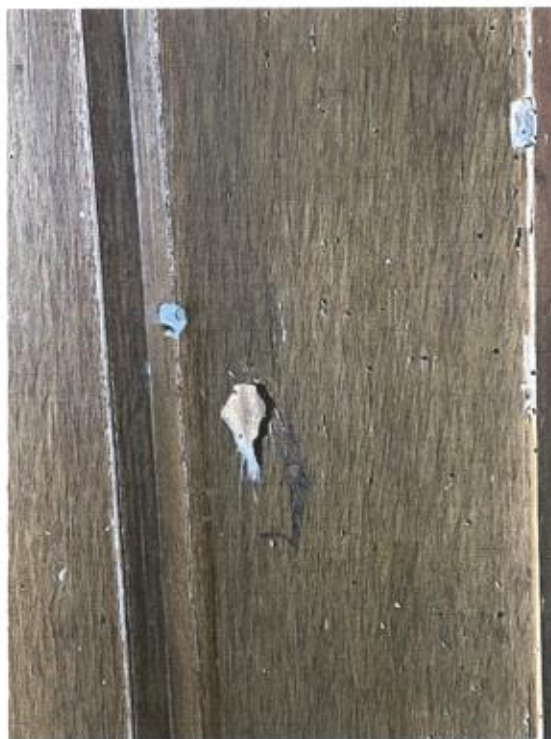
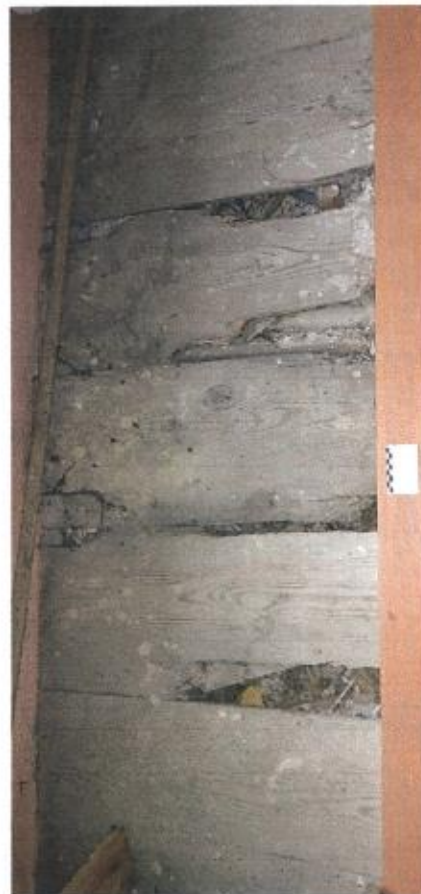
Fot.11,12. Kościół pw. Przemienienia Pańskiego, Sońsk, prospekt organowy, lico szafy, widoczne zniszczenie struktury drewna i ślady żerowania szkodników, elementy z wtórnymi warstwami polichromii, fot. E. Bogdanowicz .Fot.13 A Zarwana podłoga przy oknie. Fot. R. Gazda'2024

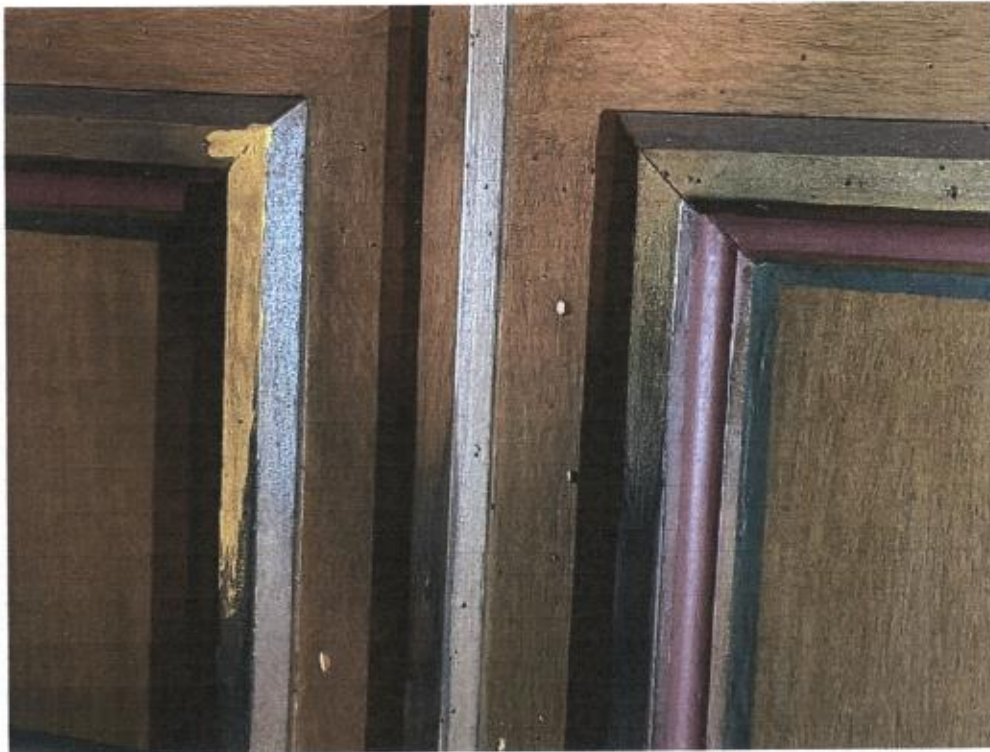
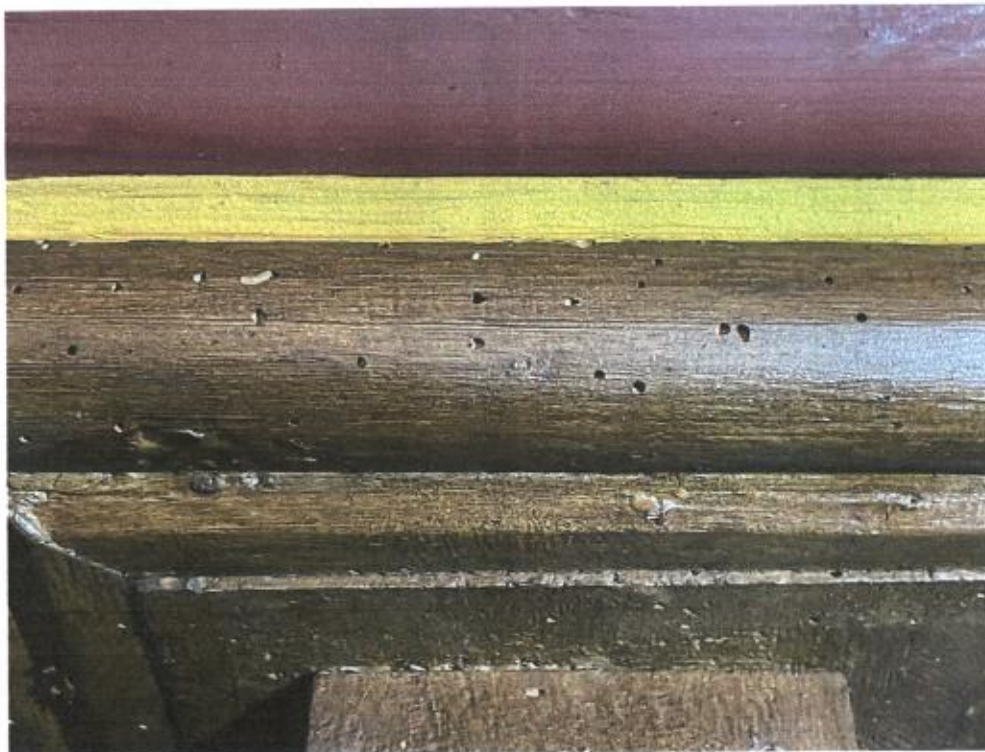
Fot.14,15. Kościół pw. Przemienienia Pańskiego, Sońsk, prospekt organowy, lico szafy, widoczne elementy z wtórnymi warstwami polichromii i złocenia, ślady żerowania szkodników fot. E. Bogdanowicz
